厚木市文化会館

所在地	神奈川県厚木市恩名1丁目9番20号
竣工年	1978年（昭和53年）
改修年	2023～2024年（令和5～6年）
用途	公会堂
応募者	清水建設株式会社
建物所有者	厚木市
設計者	（新築時）大ホール：日建設計、小ホール：日本技建 （改修時）環境デザイン研究所・清水建設 設計共同企業体 基本設計：Light Stage 特定天井耐震補強構造設計：金箱構造設計事務所
施工者	（新築時）清水建設・小島組 特別共同企業体 （改修時）清水建設・小島組 共同企業体
維持管理者	～2024年：（指定管理者）公益財団法人厚木市文化振興財団 （委託先） 太平ビルサービス(株) 2024年～：（PFI委託先） 太平ビルサービス(株)、(株)プロミティ

豊かな空間と歴史を継承し次世代につなぐ取組

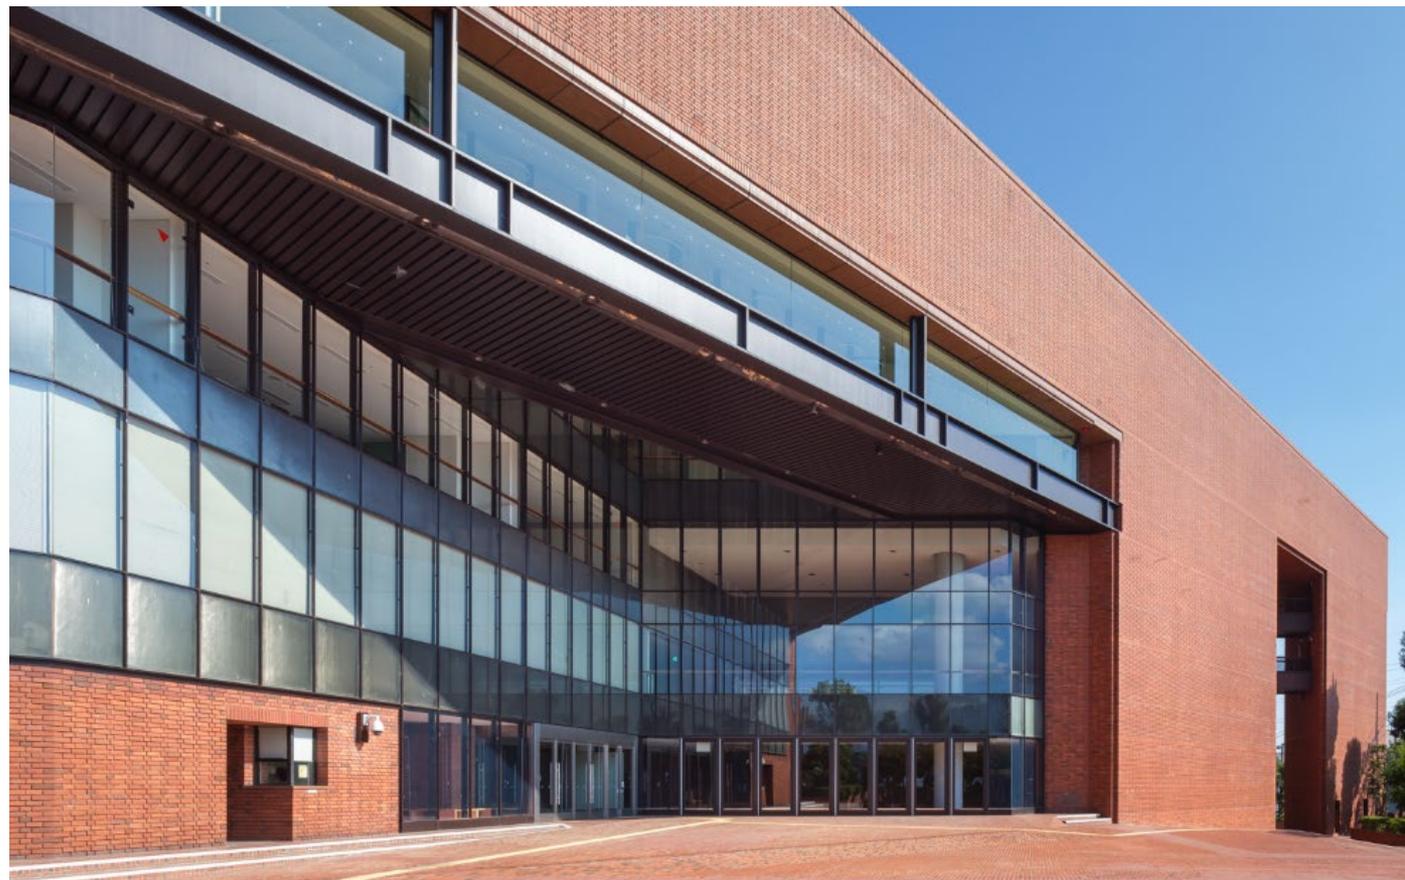
南側外観

特注化粧レンガ壁の門構えが作り出す美しい陰影
浮き・破損、建具廻りの防水やり替え部のレンガを更新、壁面全体の樹脂注入補強

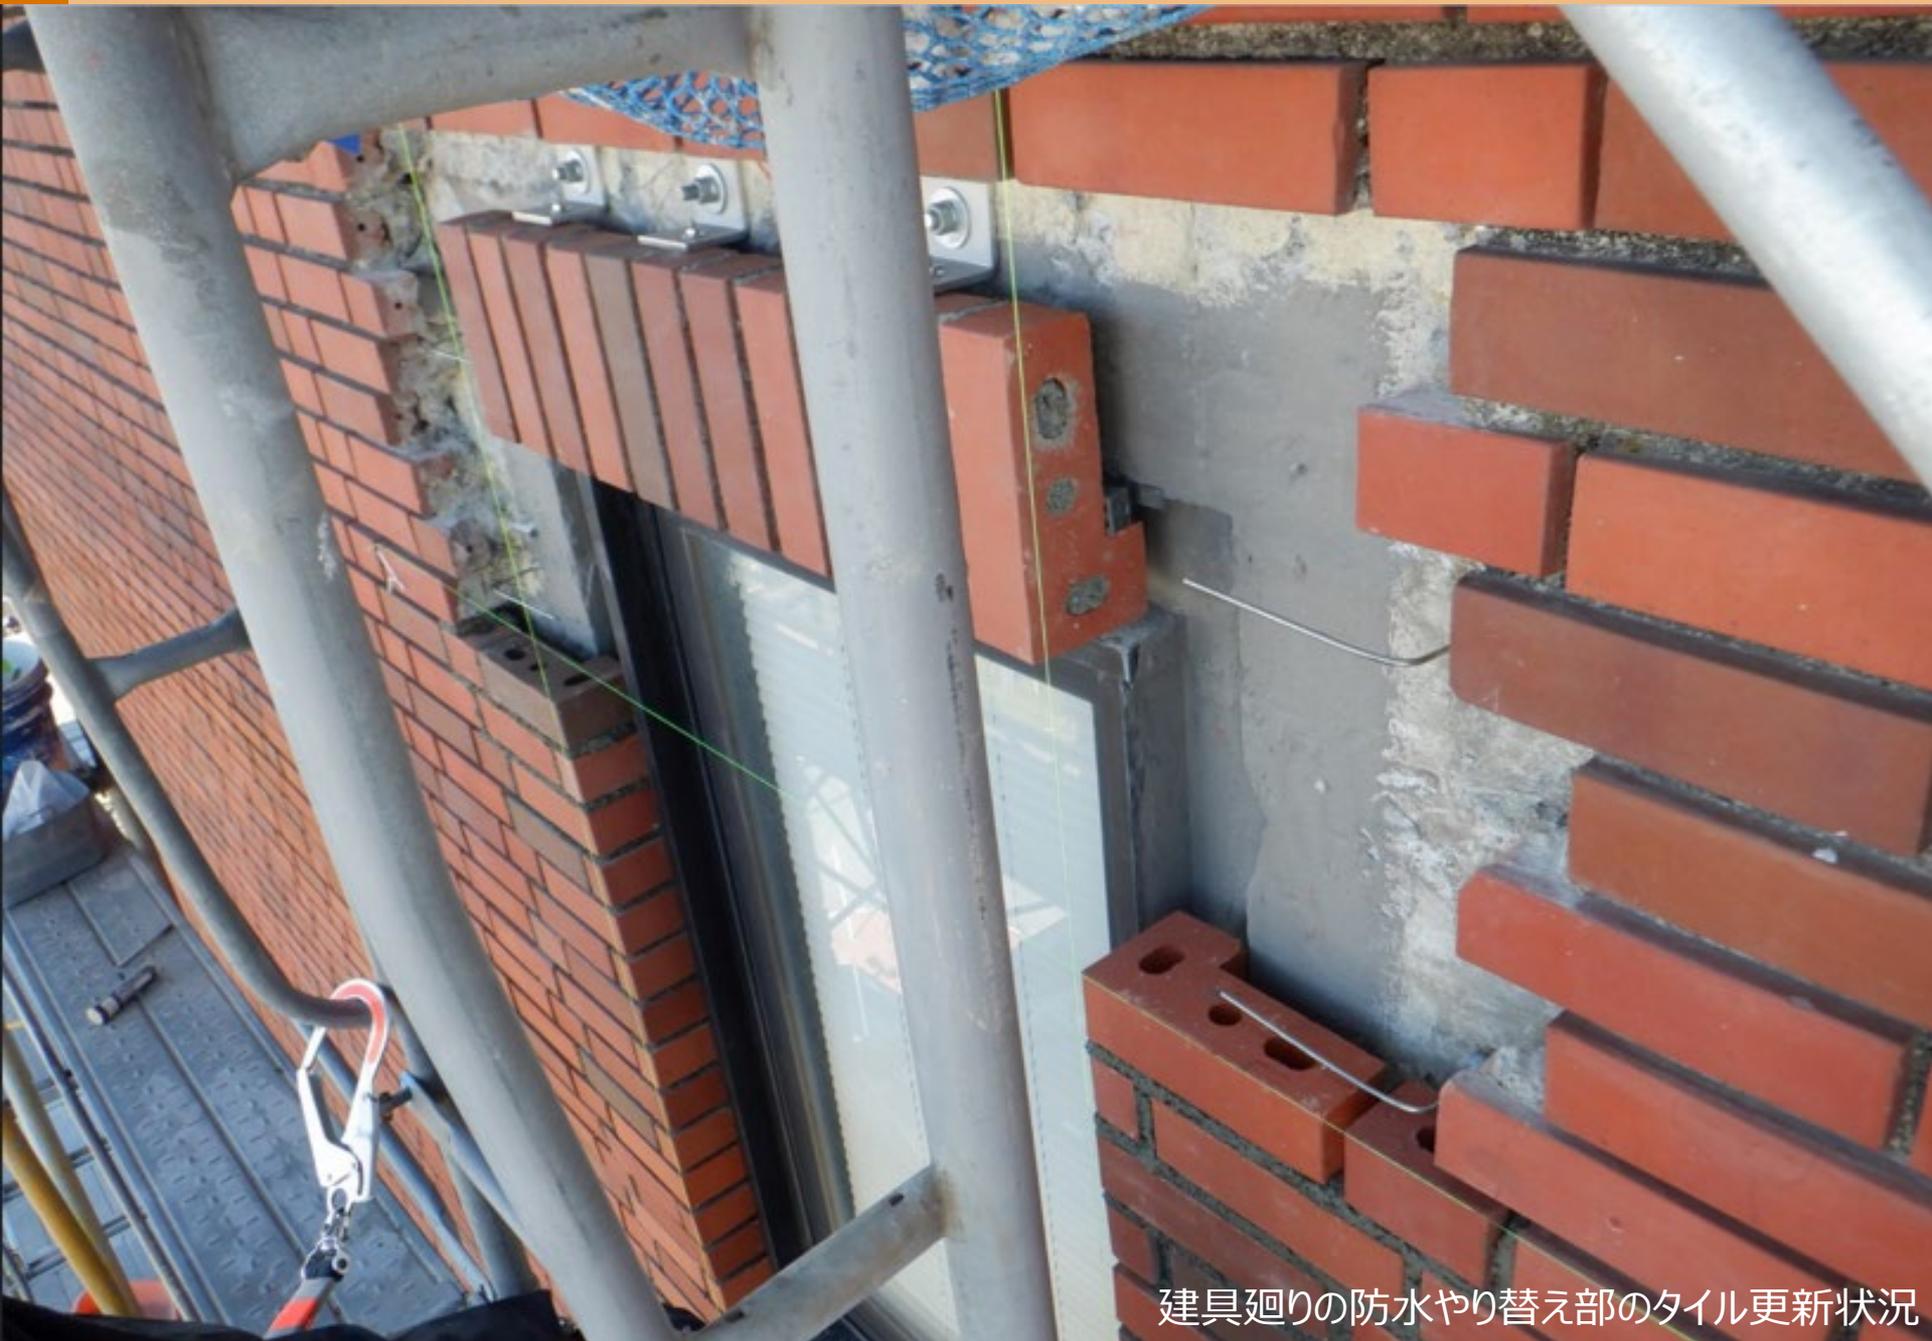
建具廻りの防水やり替え部のタイル更新状況

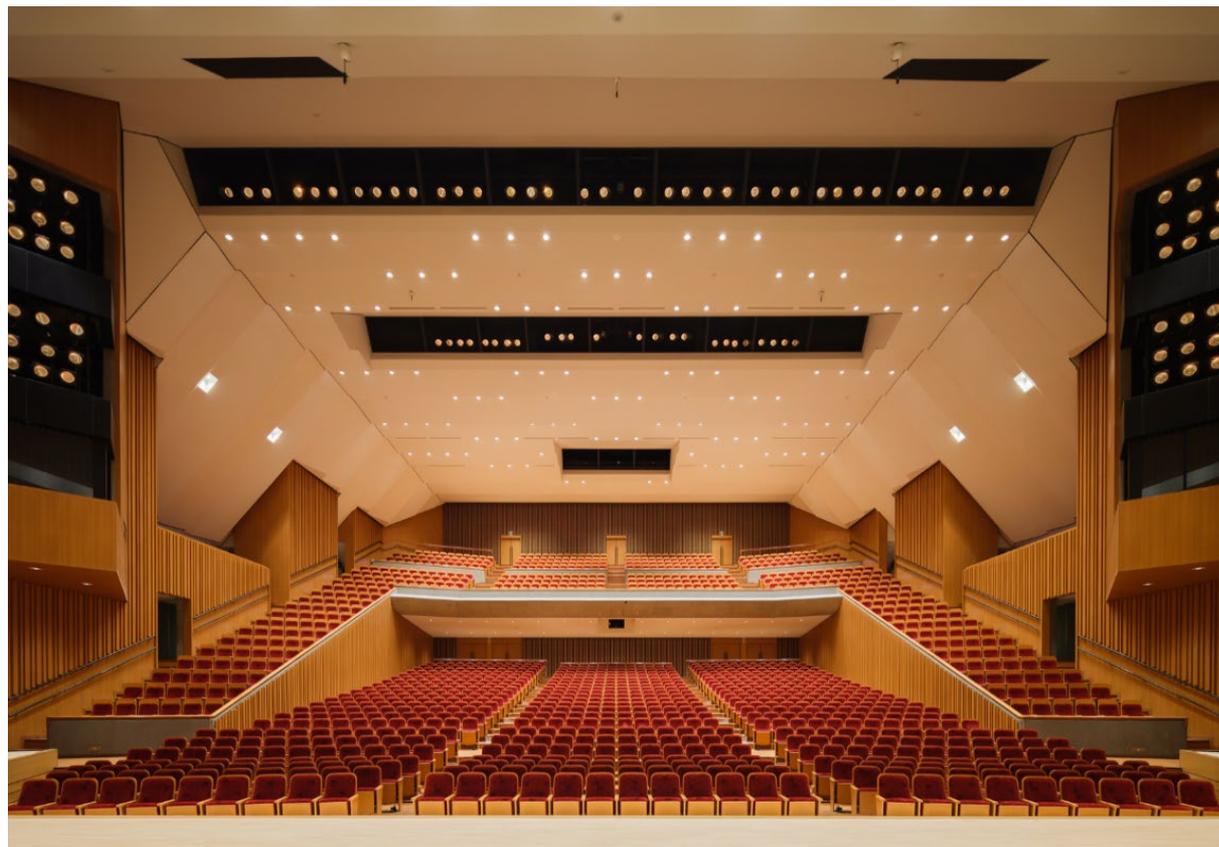
大ホール内観

既存意匠の維持、良好な音響性能の継承、文化芸術の拠点の閉鎖期間の最小限化のため、**既存天井を残置し補強材を追加する先進的な手法**を採用

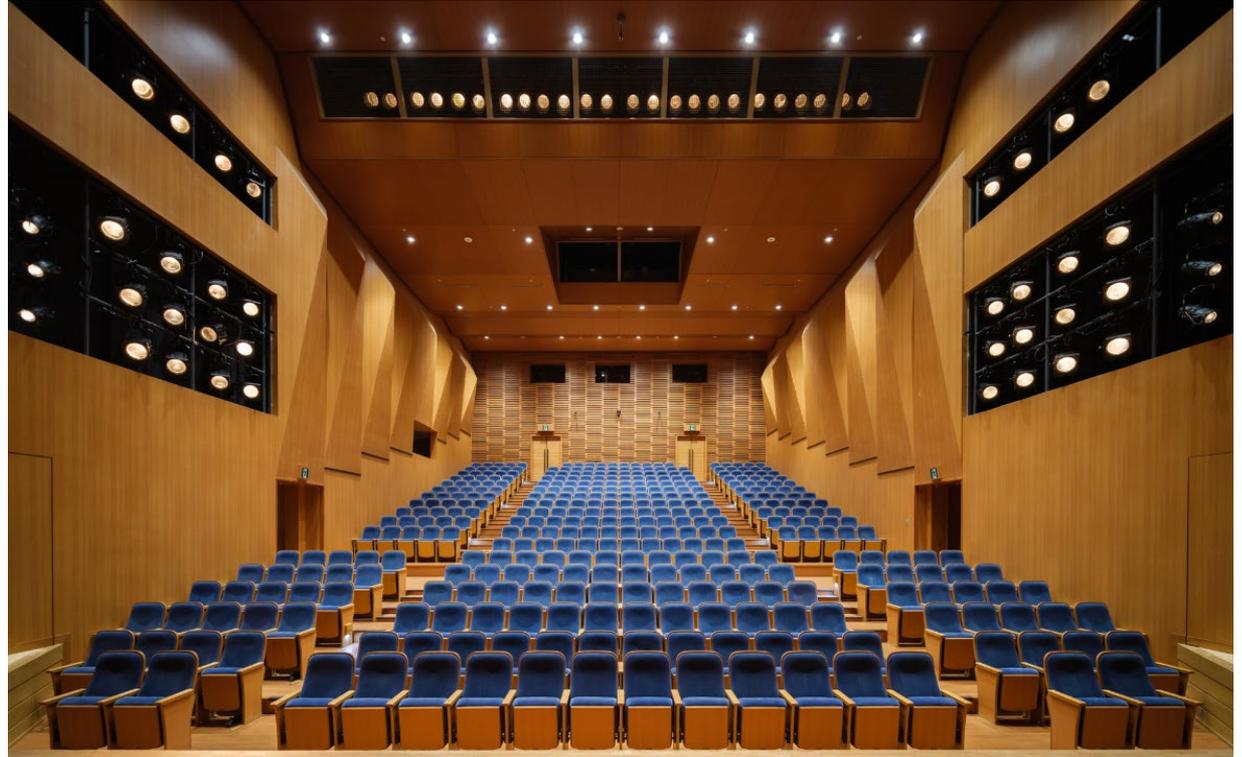
小ホール内観

丁寧な調査と高度な構造検討により取得した「任意評定」に沿った耐震化
ホールの意匠と良好な音響性能の継承、短工期化を実現

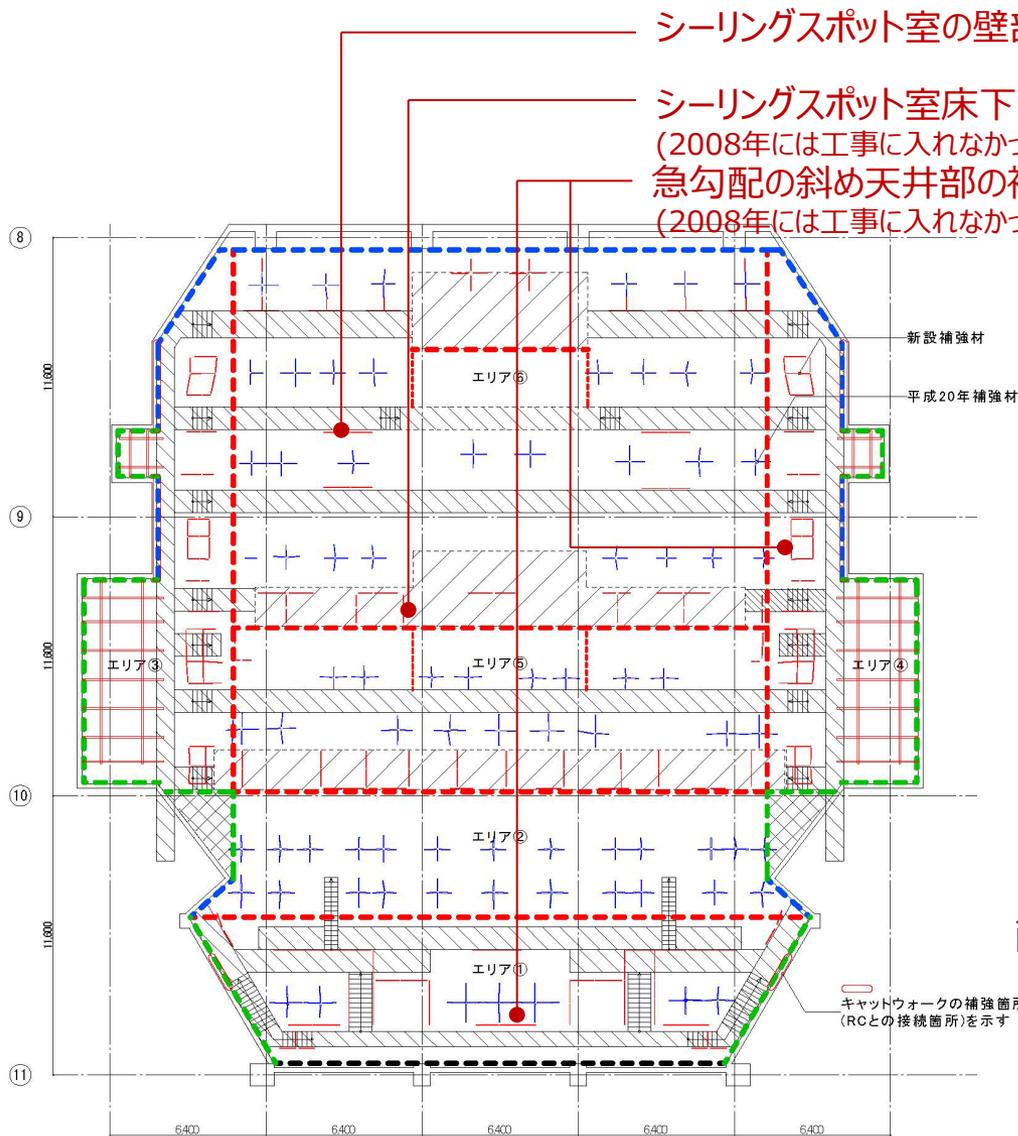
大ホール全体伏図

シーリングスポット室の壁部のブレース

シーリングスポット室床下の補強
(2008年には工事に入れなかったと思われる)
急勾配の斜め天井部の補強
(2008年には工事に入れなかったと思われる)

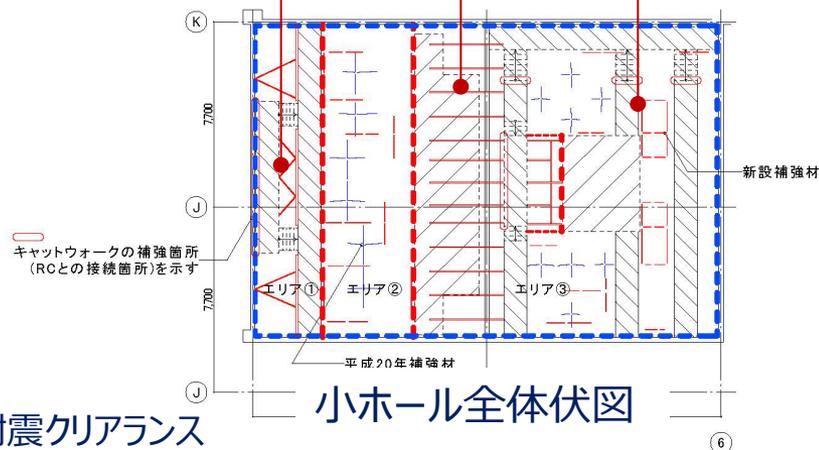
小ホール全体伏図

耐震クリアランス

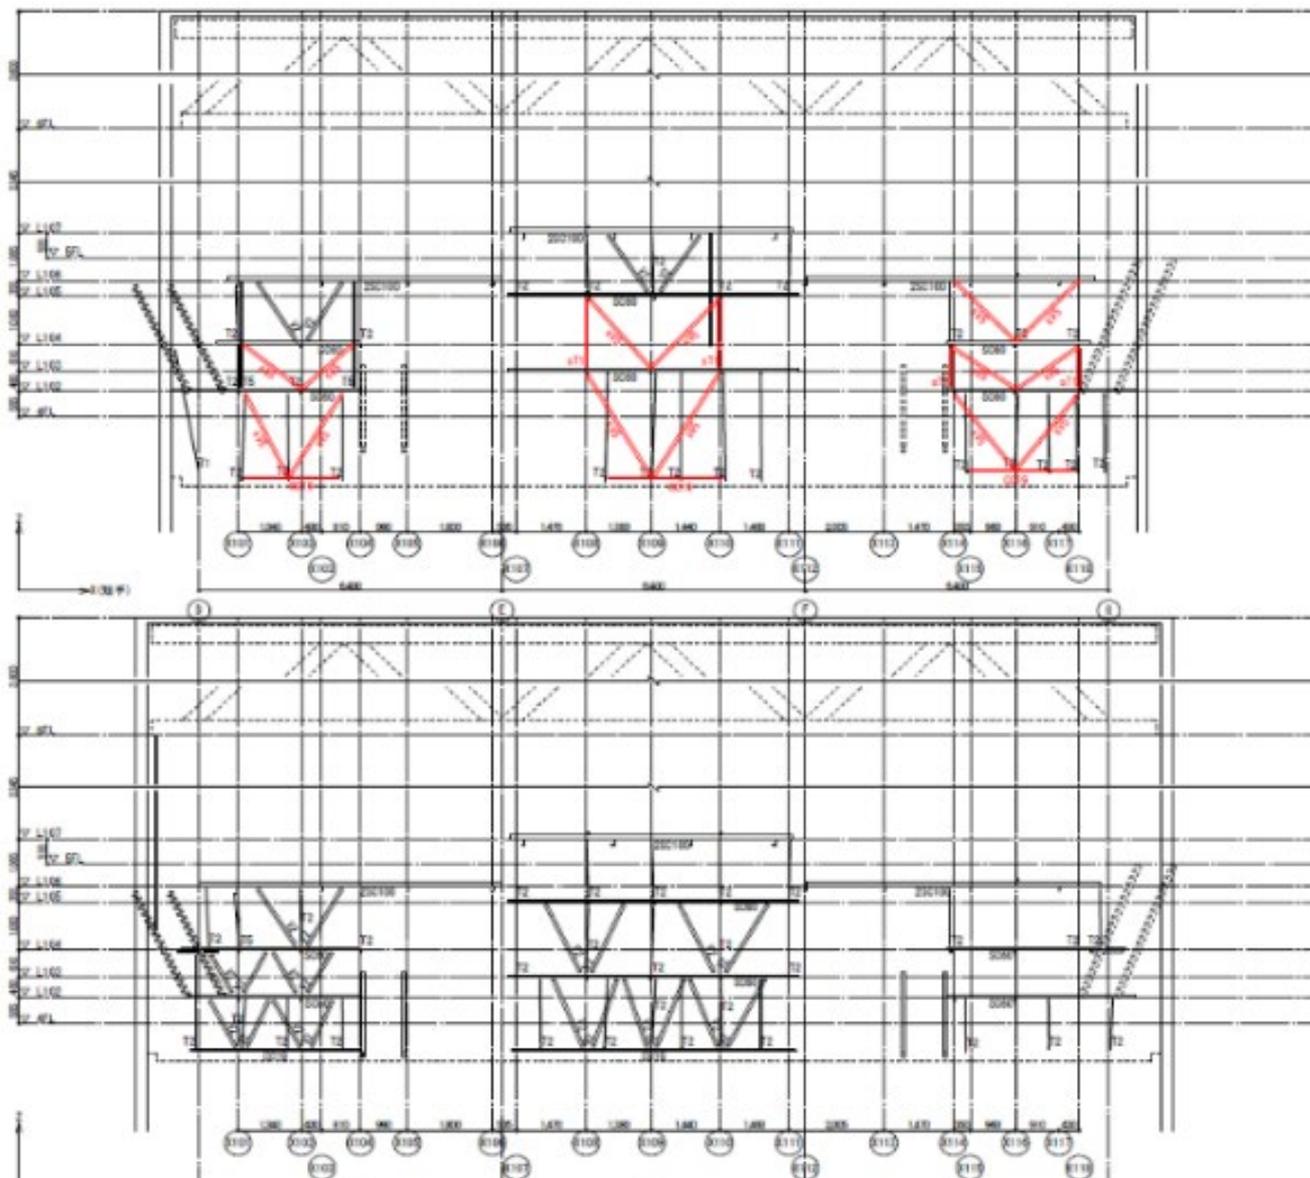
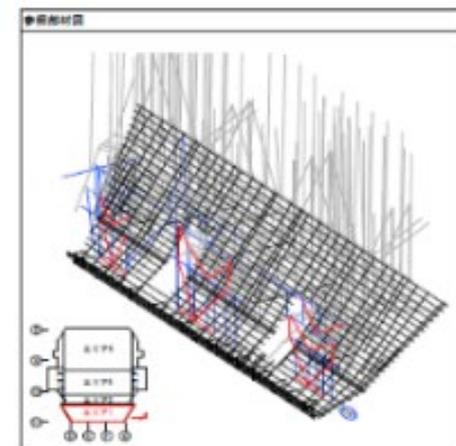
Y101 軸組図

高度な構造検討により取得した「任意評定」図

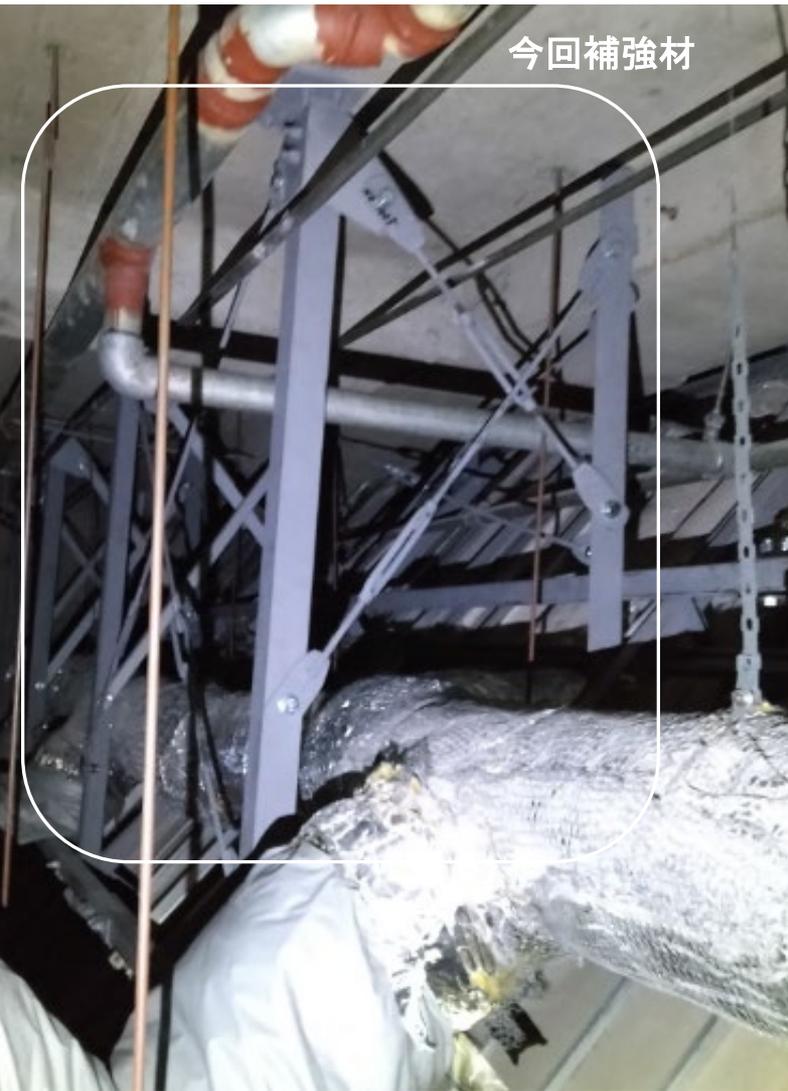
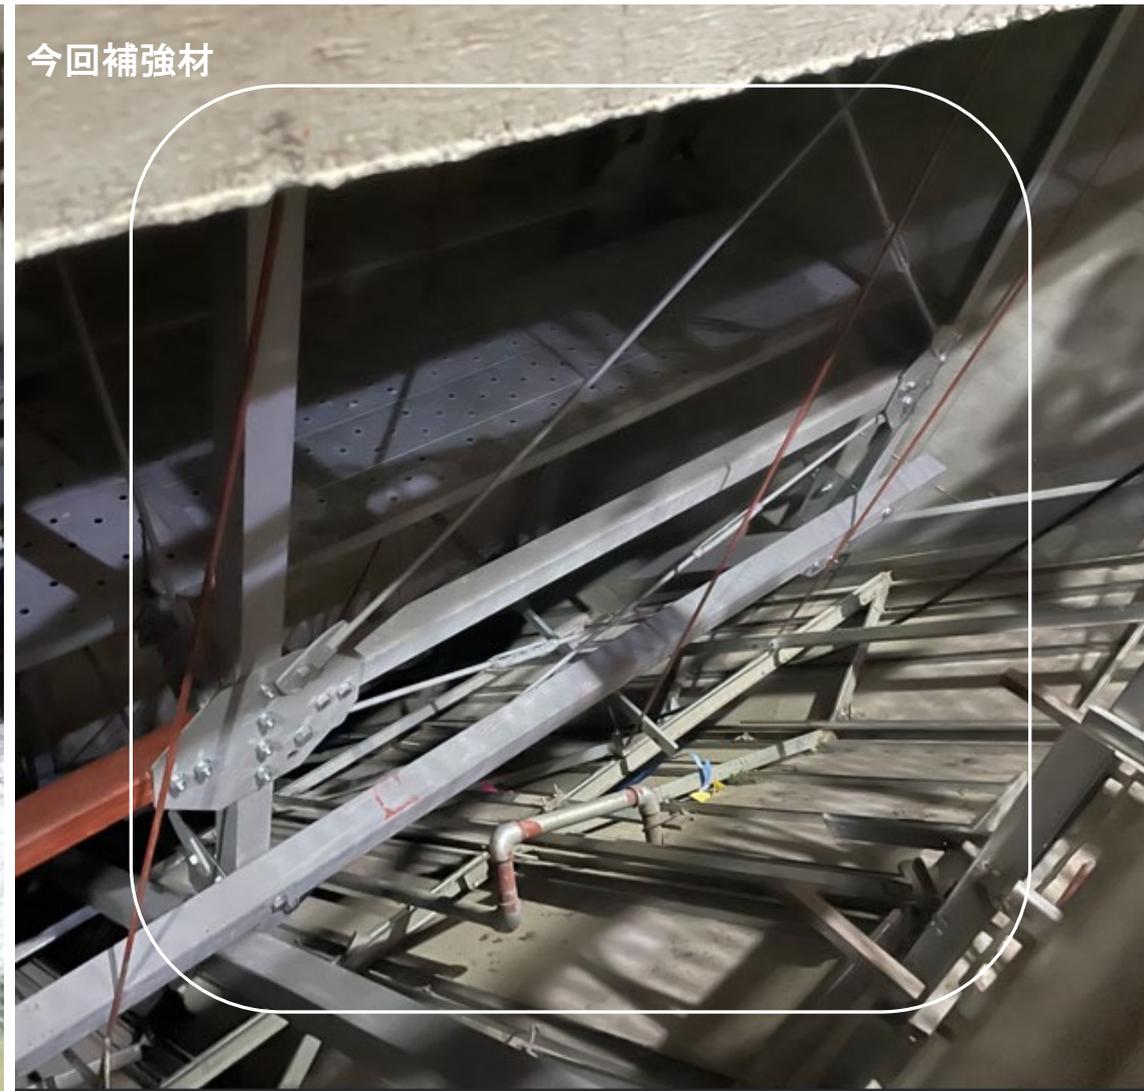
空調ダクト干渉を調整した 斜め天井部 補強状況

斜め天井部 補強状況

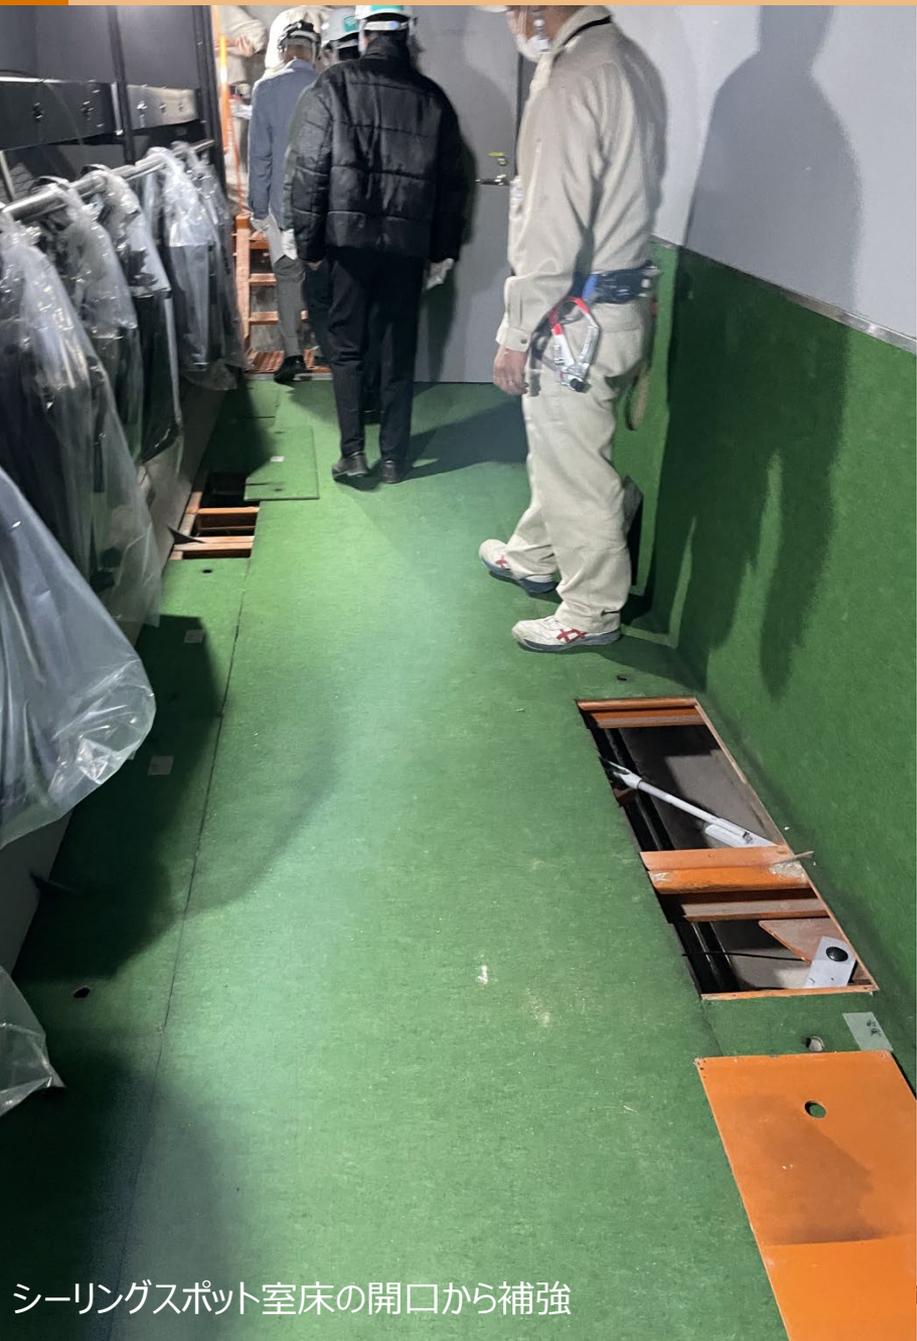
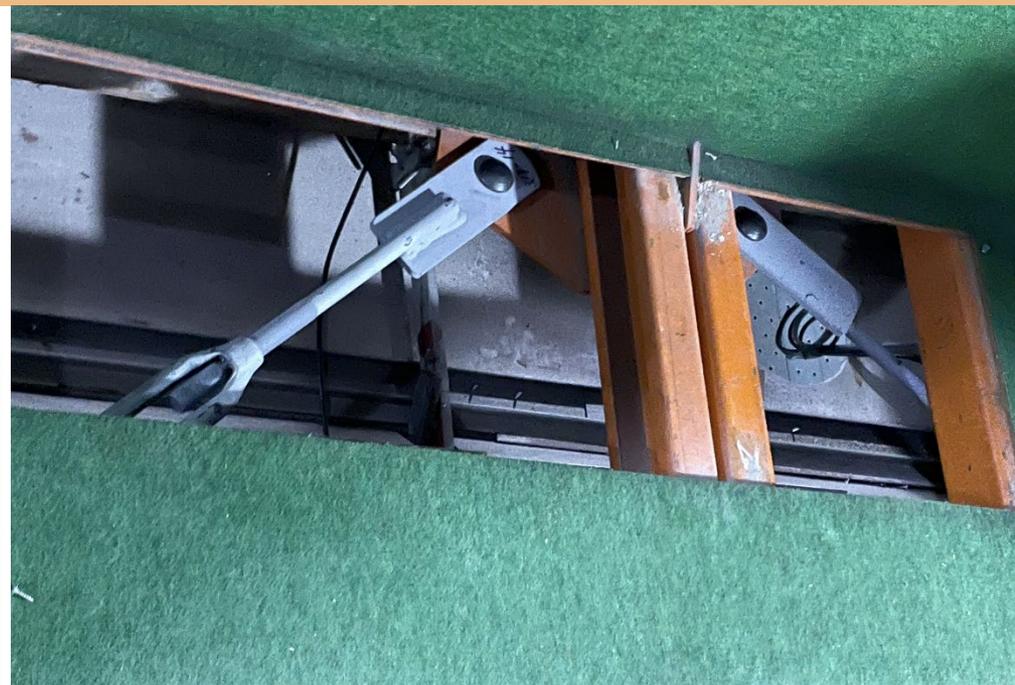
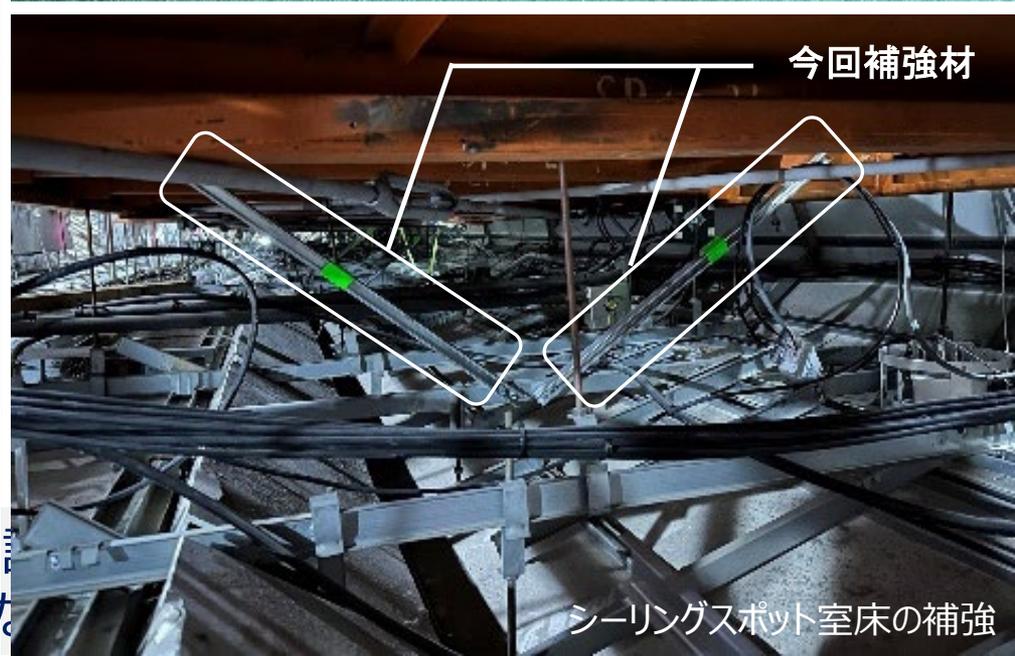
シーリングスポット室床の開口から補強

シーリングスポット室床の補強

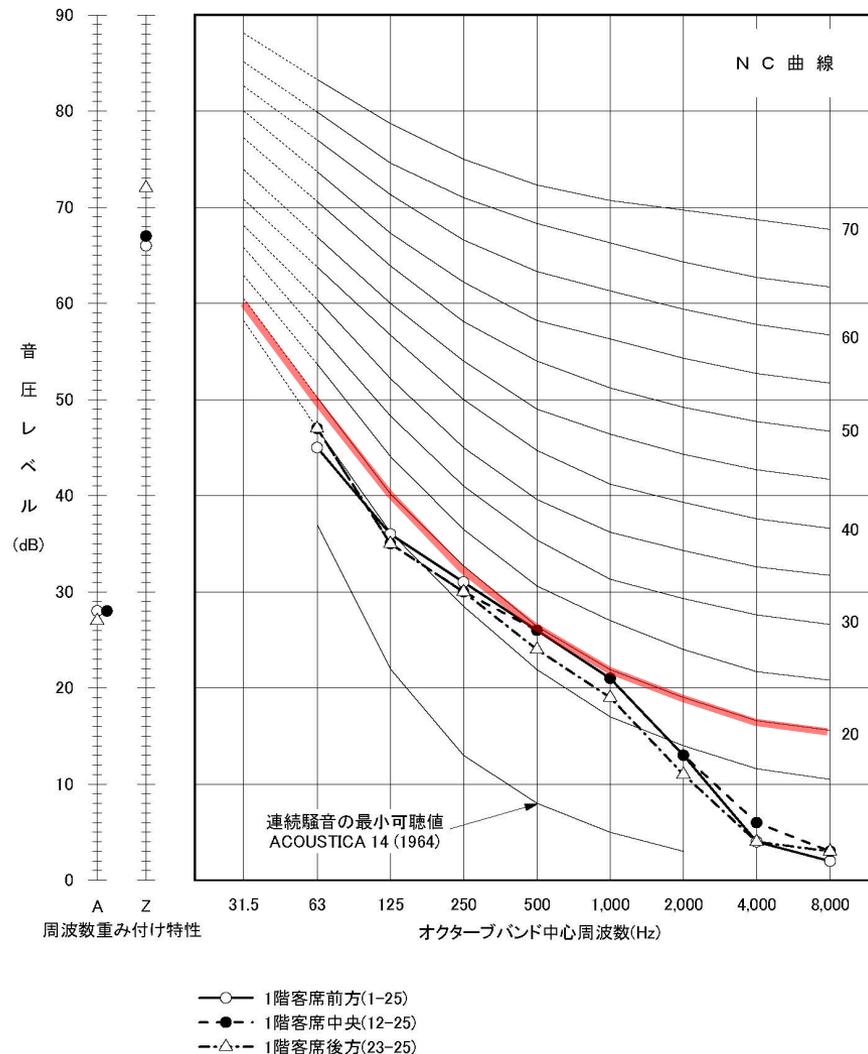
図-30 大ホールの空調設備騒音(2)

測定箇所	改修後測定値	改修前測定値	コメント
大ホール 舞台	NC-19	NC-22	良好
1階客席	NC-17~19	NC-19~22	良好
小ホール 舞台	NC-17	NC-27	良好
客席	NC-18~19	NC-24~26	良好
集会室	NC-17~22	NC-42	良好

- ・大、小ホールともに、空調設備騒音は改修前より小さく、良好な結果であった。
- ・集会室の空調設備騒音も改修前より小さく、良好な結果であった。

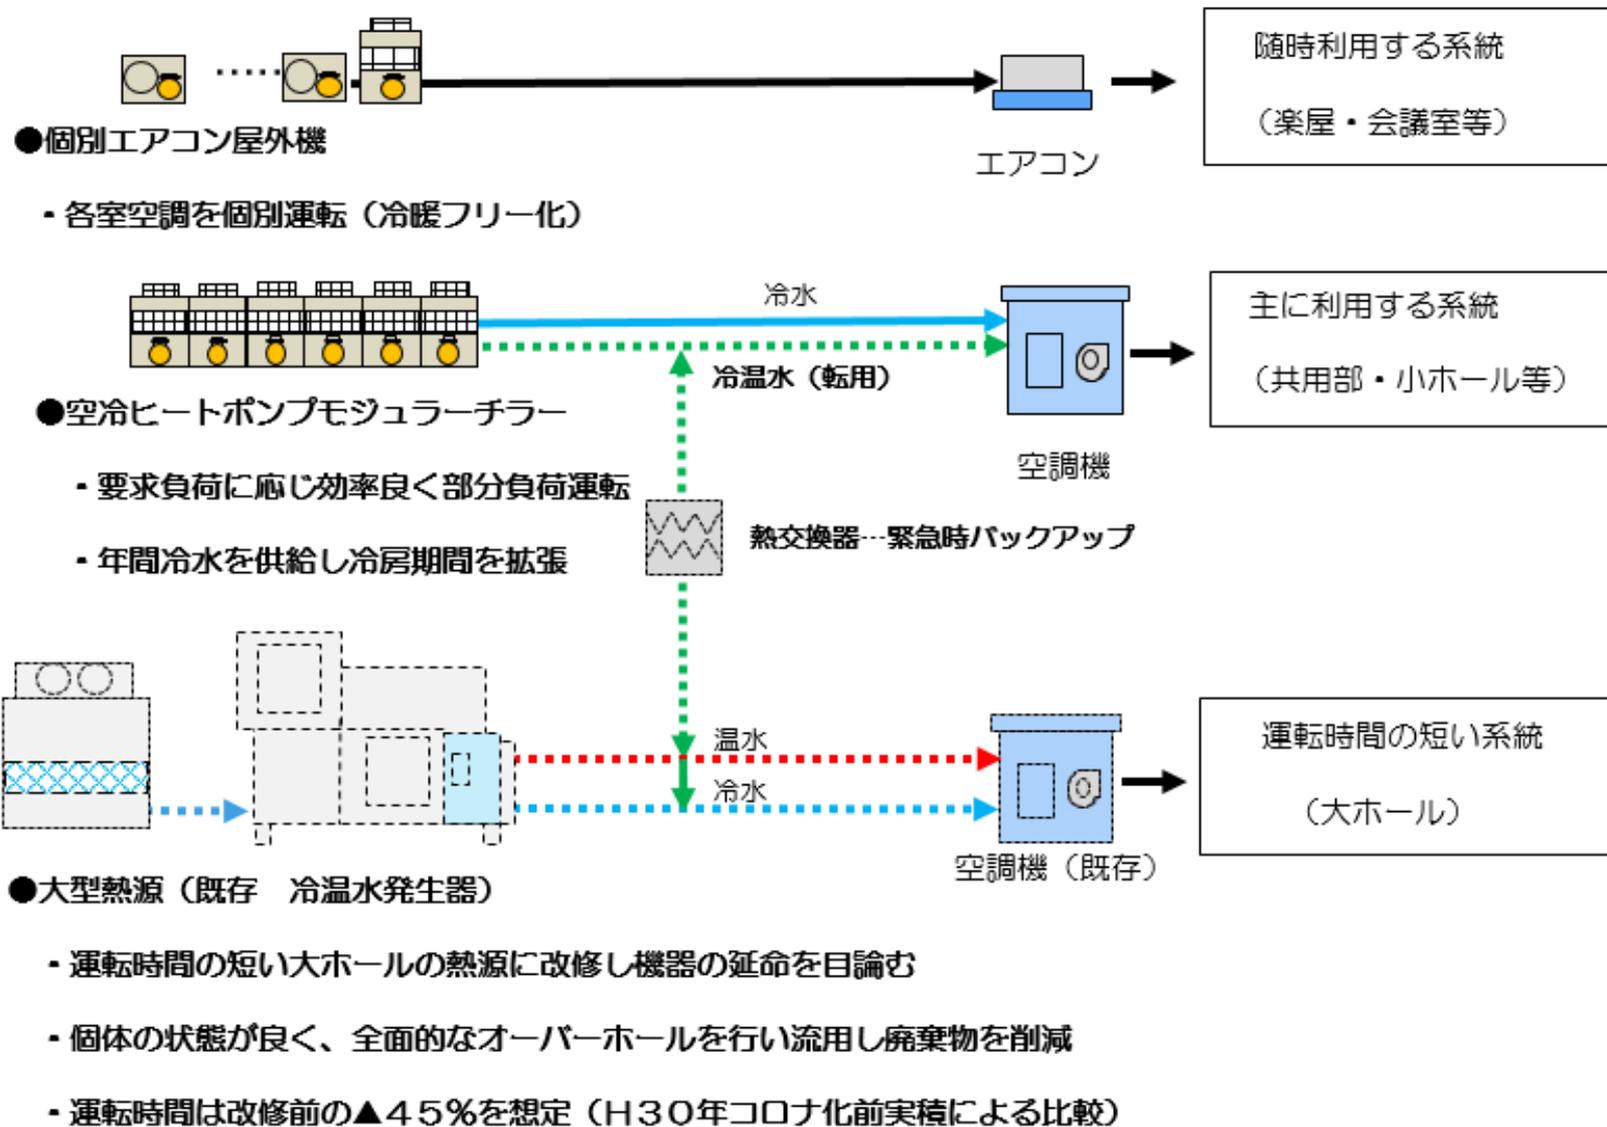
大ホール以外の空調は大型熱源から切り離し、個別エアコン、モジュラーチラーに改修
冷暖フリー化により、維持管理性能向上・省エネルギー化

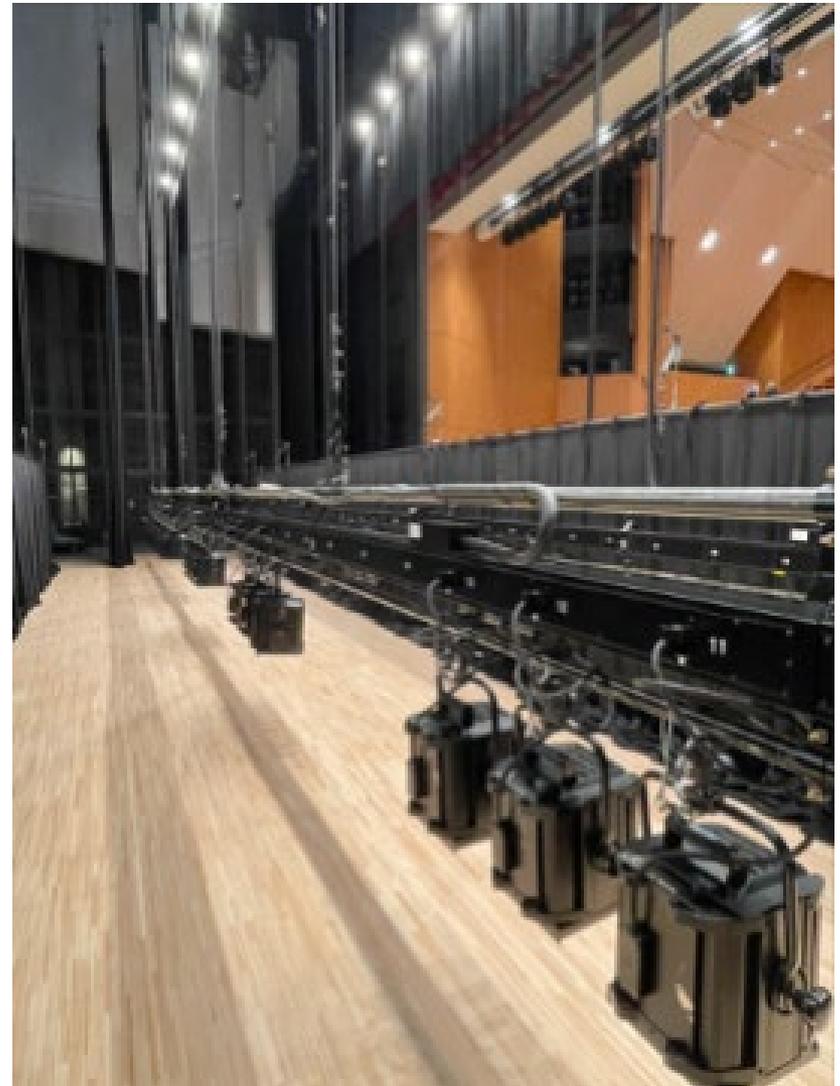
大ホール吊りバトン

- バトン類の昇降速度の高速化とインバーター制御による可変速化

- 位置設定器と荷重検知装置付に更新

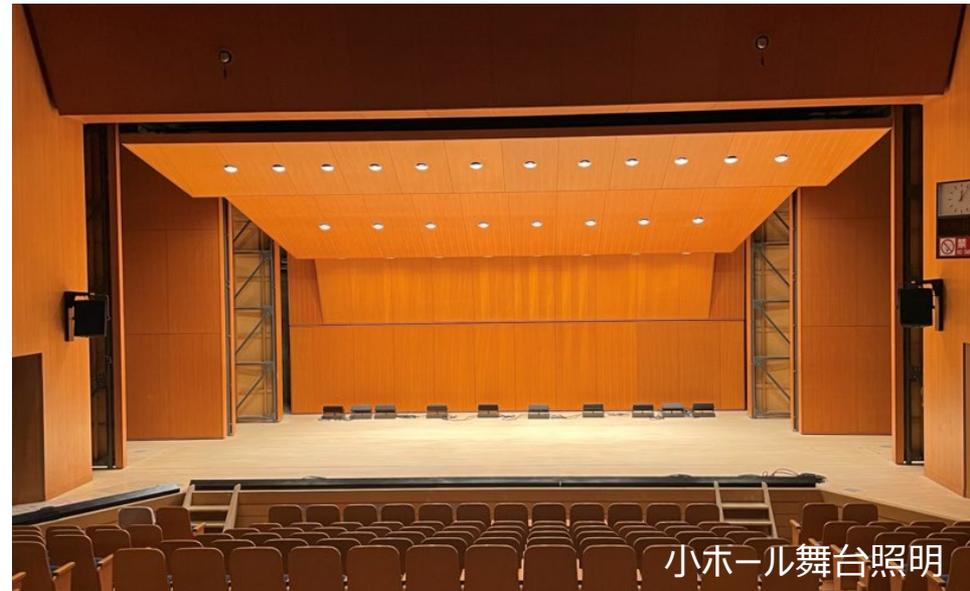
小ホール舞台照明

- ・ 天井反射板ライト・
ボーダーライト等のLED化

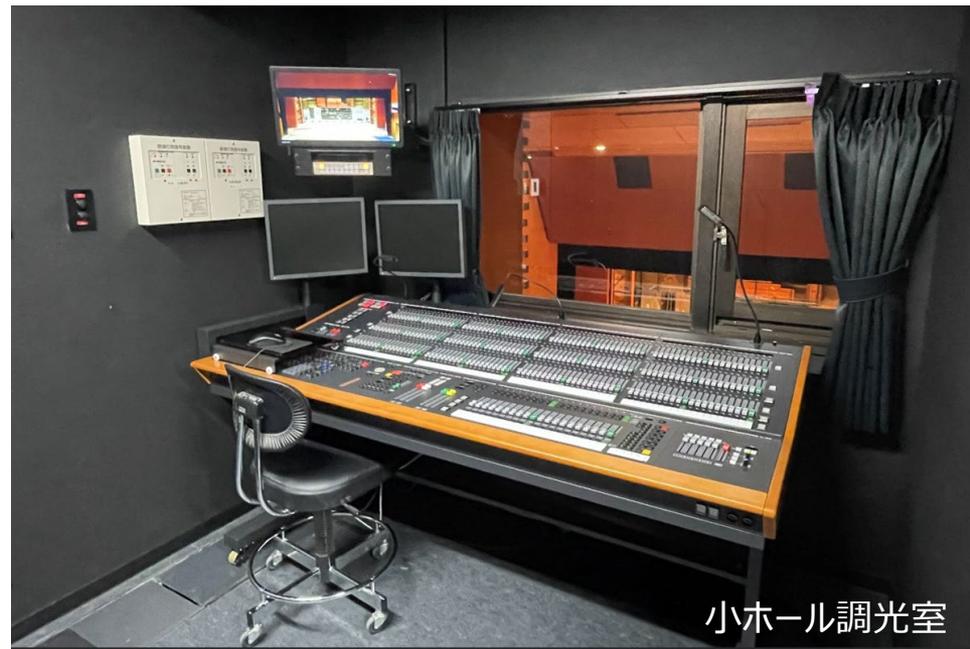
小ホール調光室

- ・ 照明操作卓：
バックアップ機能付
各調光回路での異常の検出
・ 表示機能付

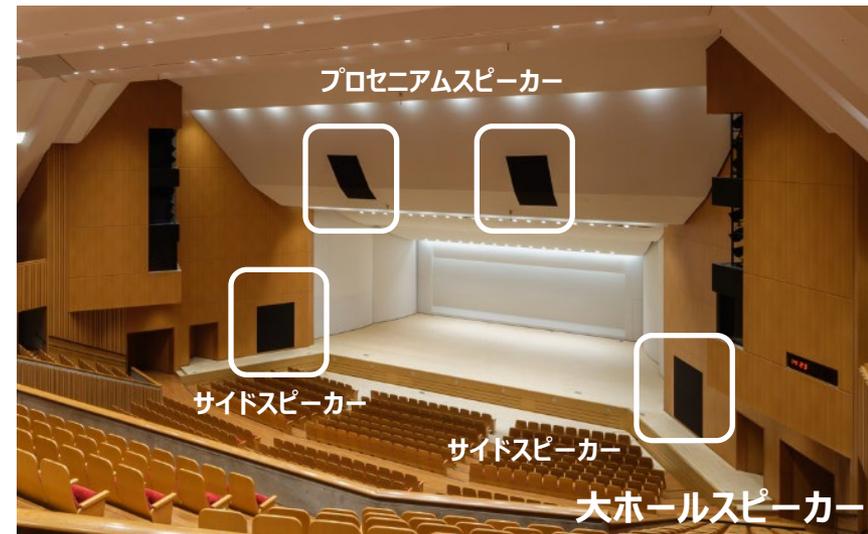
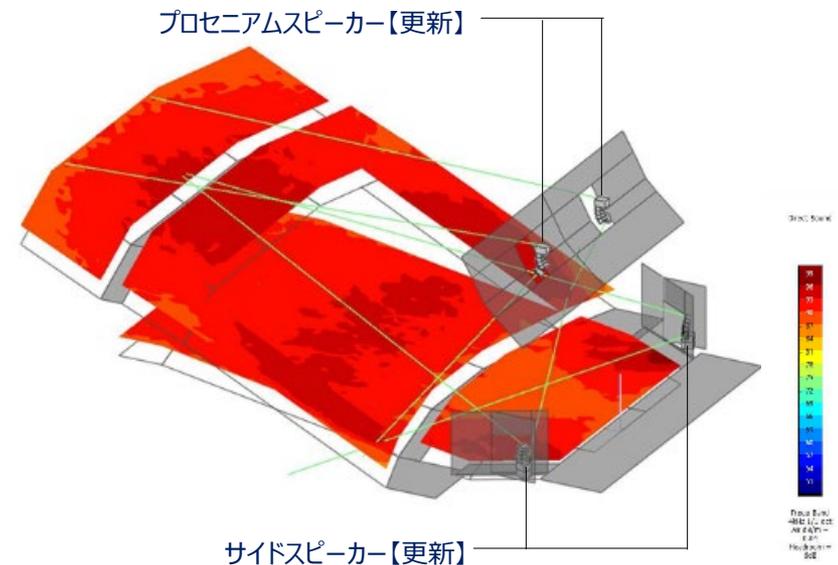
- スピーカーシステムはホール全席が最良の状態で見賞できるように遠達性の優れたラインアレイスピーカーで構成
- 音響調整卓は従来のデジタル伝送を超えたネットワーク化を導入し、高音質な機種で更新

大ホールスピーカー 均等で十分な音圧分布を実現
