## ② 春日大社国宝殿

所在地：奈良県奈良市春日野町160

竣工年：1973年

改修年：2016年

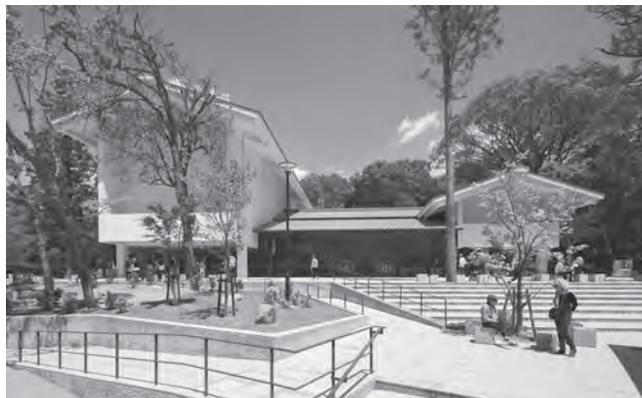
春日大社が所有する国宝・重要文化財等を所蔵展示する美術館である。その多くが平安時代製作の宝物であり、「平安の正倉院」とも言われている。この美術館が、これまでの鬱蒼とした木々の奥にある閉鎖的な姿から、杜の広場に面する開放的な姿へと生まれ変わった。今回の増改築によって新たな価値が生み出されている。
