## 1. 屋上防水、空気調和設備を対象とした実態調査の概要

### 1.1. 調査概要

## 2. 更新・改修に至る経過年数の単純集計

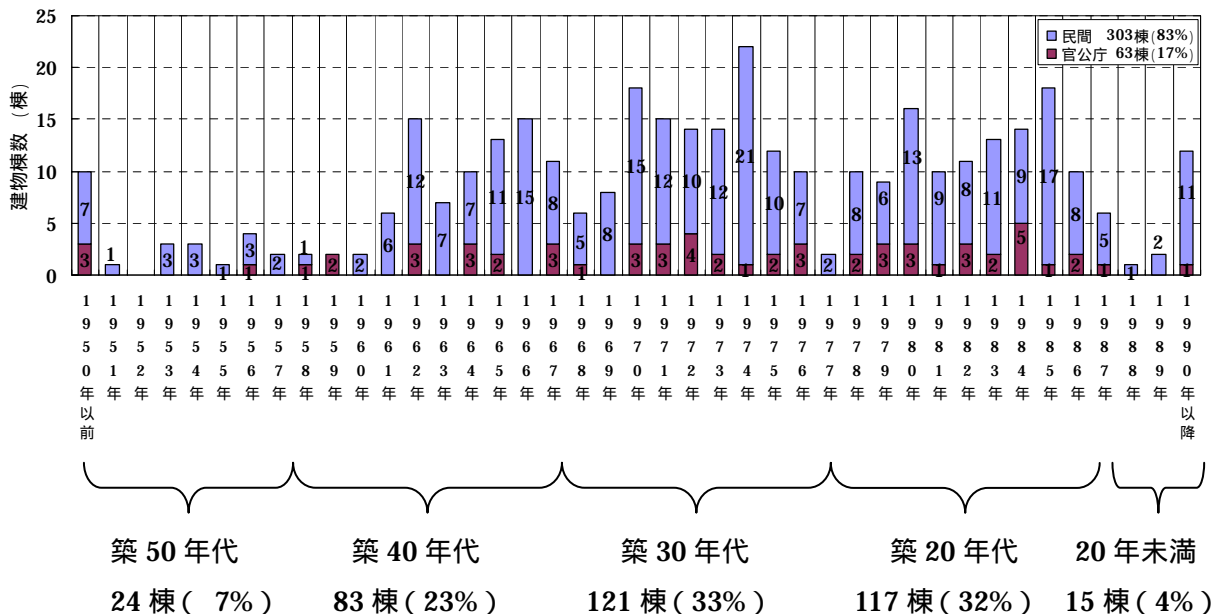
図 1.2.4 に建物竣工年度別の建物棟数を示す。今回の調査対象建物として「竣工後 20 年以上」と設定しており、調査を実施した 2006 年を基準に年代別に分類したところ、築 20 年代（20～29 年）の建物が 117 棟と全体の 32%、築 30 年代（30～39 年）の建物が 121 棟と全体の 33%を占め、竣工後 20～39 年の建物が全体の 65%を占めている。また、築 20 年未満の建物も 15 棟と全体の 4%の回答が得られた。本来であれば、調査対象外とするべきかもしれないが、今後継続してデータを蓄積していくことも考え、調査の分析に含めることとした。

図 1.2.4 竣工年度別の建物棟数 (建物棟数：366 棟、未記入 0 棟)

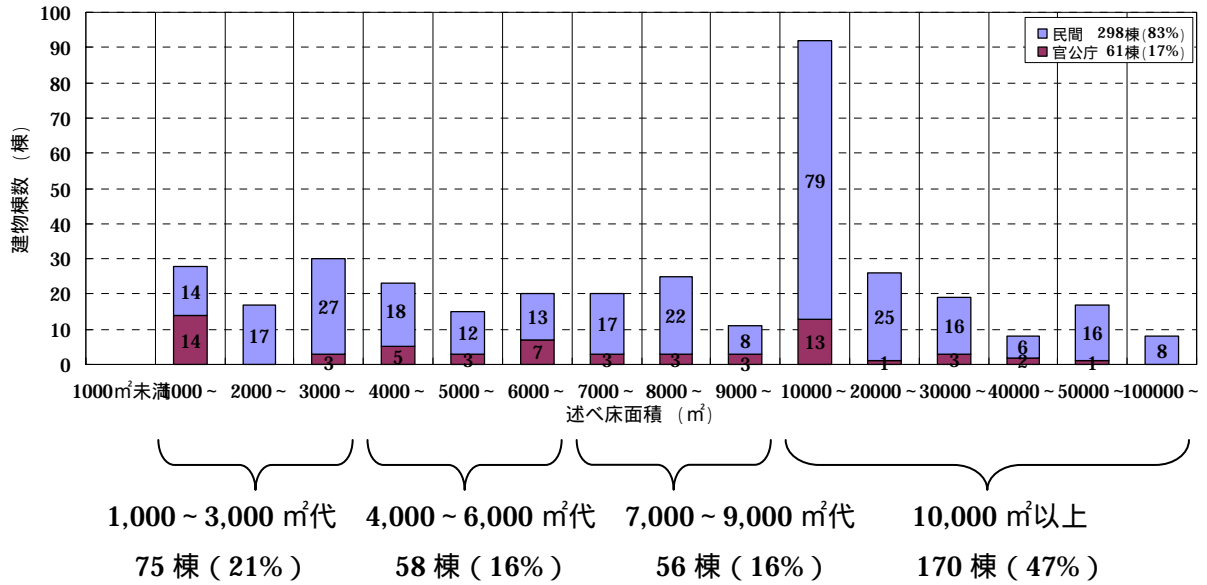
図 1.2.5 に延べ床面積別の建物棟数を示す。述べ床面積を 3,000 m<sup>2</sup>ごとに分類してみると、1,000 m<sup>2</sup>未満の建物は、それぞれ 16 ~ 20%程度とほぼ均等な回答結果が得られた。また、10,000 m<sup>2</sup>代の建物が 92 棟と全体の 26%を占めており、100,000 m<sup>2</sup>を超える建物も 8 棟の回答が得られた。

図 1.2.5 延べ床面積別の建物棟数 (建物棟数 : 359 棟、未記入 : 7 棟)

今回の調査は、物理的劣化の調査分析を目的としているので、原則として用途、規模の影響は無いものとして分析する。ただし、78%が事務用途であり、26%が 1 ~ 2 万 m<sup>2</sup>規模であるため、保全の財政、ニーズ等の 2 次的な要因は、「一定規模の事務所」的な側面がベースとなっている。

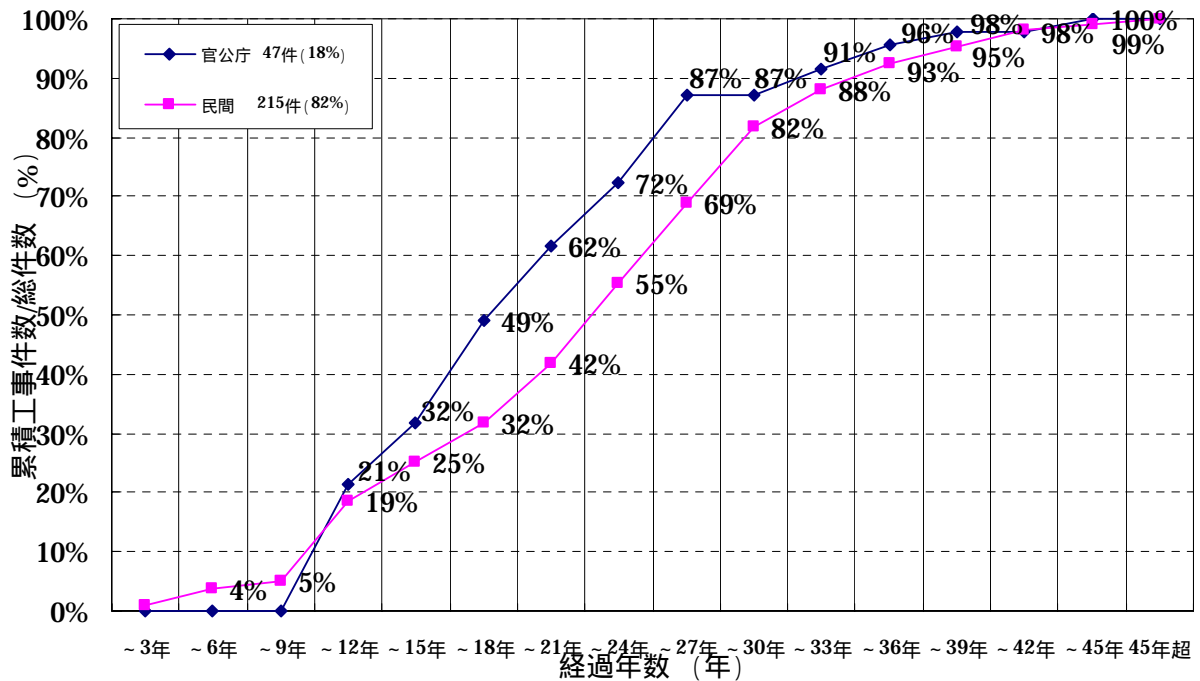
図 3.1.1 建物所有者別の更新・改修に至る経過年数の比較、工事件数：262 件

図 3.1.2 建物所有者別の更新・改修に至る経過年数の比較、工事件数：262 件

[第一次ピーク]

- ・ 官公庁建築、民間建築ともに、12 年前後に「明確な第一次ピーク」が見受けられる。
- ・ 部分補修や目地更新等、項目は様々だが、「十数年前後で一度手を入れる」という傾向は官公庁、民間共に共通した傾向と思われる。

[第二次ピーク]

- ・ 官公庁は 18 ~ 27 年、民間は 24 ~ 30 年と、官公庁のほうが早めに手を入れている。

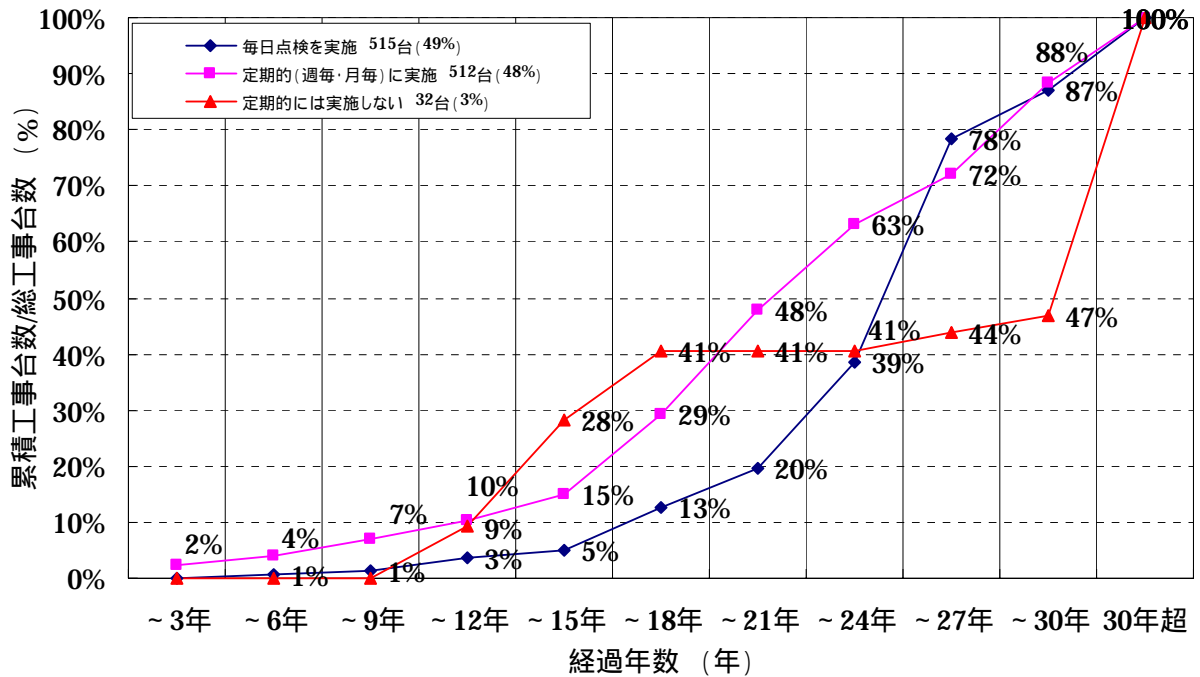
図 3.2.1 空調機、工事台数：1059 台

更新時期である 15 年での更新では、毎日点検 > 定期的な点検 > 定期的点検実施なしの順になっており、～18 年まではその傾向が継続している。～21 年では、定期的点検と定期的点検実施なしが逆転しているが、点検の実施なしは事後保全と考えられることから故障による更新時期が点検しているものと比べると早い時期になっている。また、その後に性能が劣化しても機器が運転できれば使用して壊れたところで更新しているものと予測できる。反対に、点検しているものは、予防保全と考えられ、性能の劣化を捉えて更新していると予測できる。

空気調和設備を総合的に見ると、毎日点検及び定期的な点検が、定期的点検実施なしと比較して長寿命化となっているように判断できる。

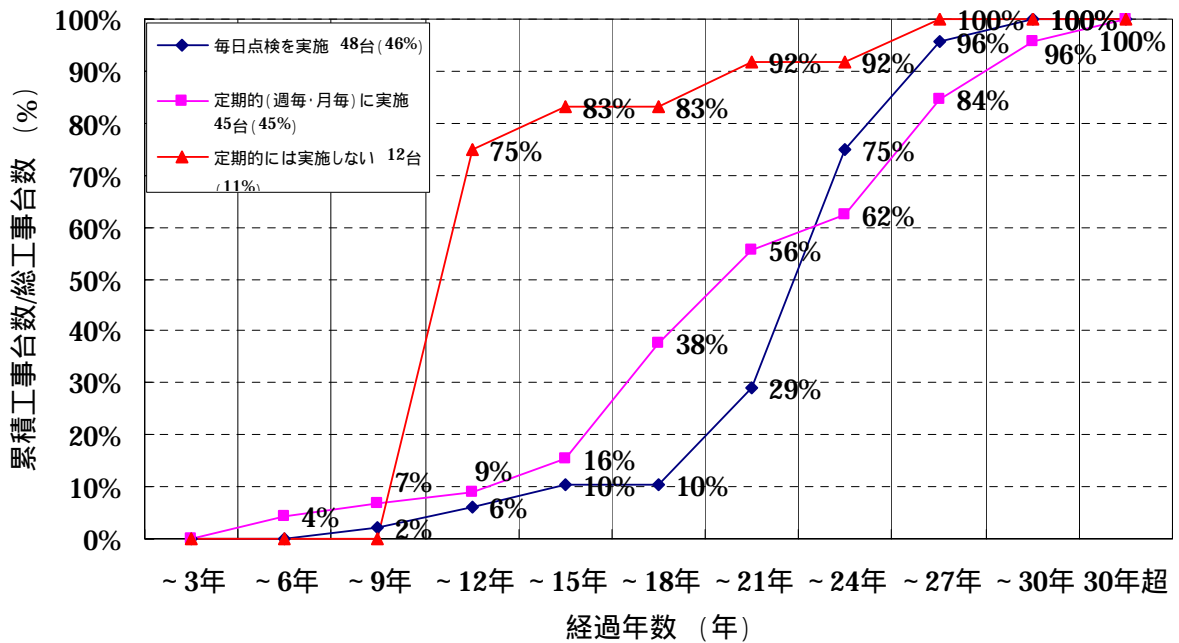
図 3.2.2 水冷式パッケージエアコン、工事台数：105 台

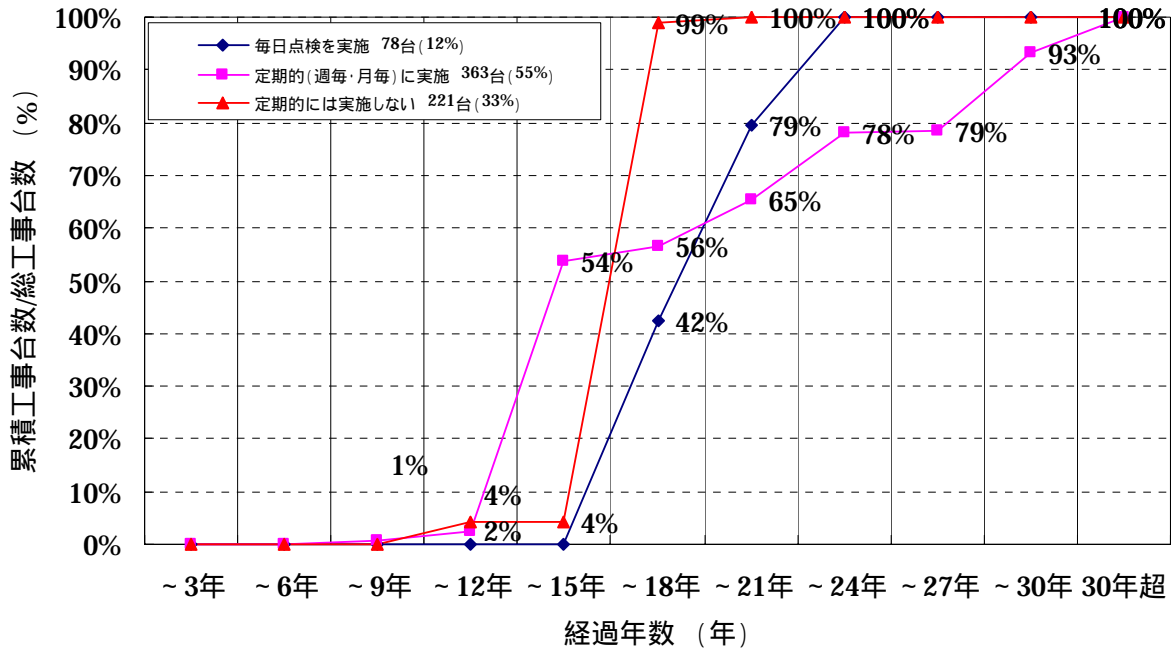
図 3.2.3 空冷式パッケージエアコン、工事台数：662 台
