LC 評価用データの収集と提供

- 更新・改修に至る経過年数 実態調査 -

調査報告書

社団法人 建築・設備維持保全推進協会

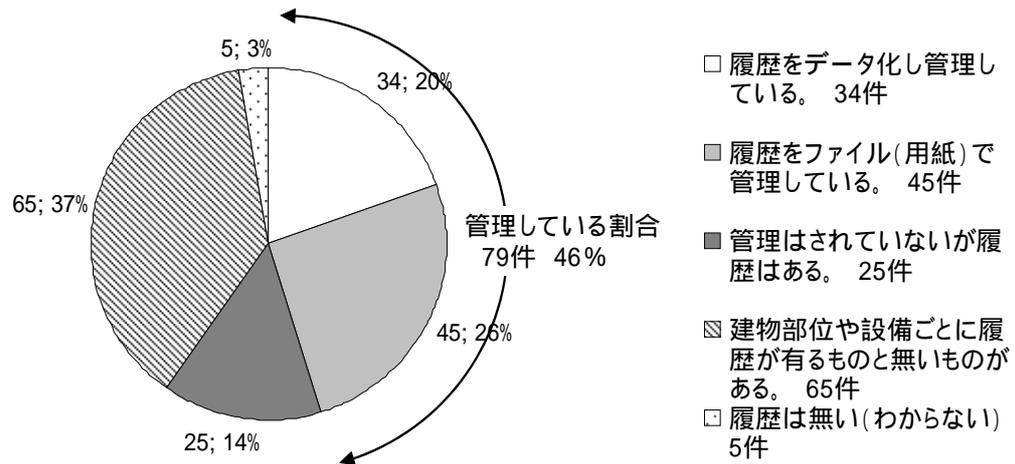
図 2-2-1 より、実態として履歴データを管理している割合は 46%（「履歴をデータ化し管理している」20%、「履歴をファイル（用紙）で管理している」26%の合計）と考えられる。

また、「管理はされていないが履歴はある」14%、「建物部位や設備ごとに履歴が有るものと無いものがある」37%については、履歴データを管理しているとは言いがたい。

図 2-2-1 修繕・更新・改修履歴の管理状況（回答数：174 社 未回答：55 社）

修繕・更新・改修履歴の管理状況及び長期修繕計画の作成状況を図 2-2-1～2-2-2 に示す。

これらの結果より、履歴活用の実態を 46%、履歴活用のニーズを 89%と見なすと、その差 43%となり、履歴を活用したいがいい仕組みが無い、やり方がわからない、履歴管理する人がいない等の履歴の活用予備軍と考えられる。したがって、この活用予備軍を中心として、履歴の管理や活用に関するガイドライン等を提供していく予定である。

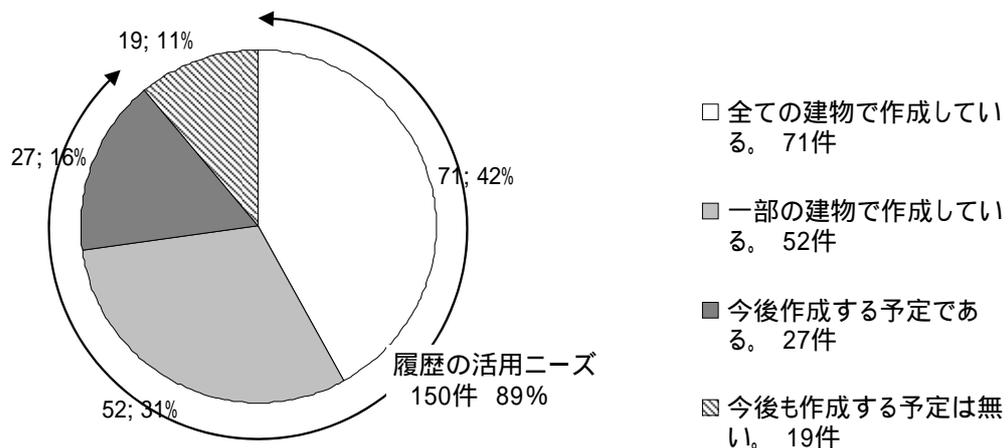
図 2-2-2 より、長期修繕計画を作成し、活用したいと考えている活用ニーズは 89%であると考えられる。「全ての建物で作成している」42%、「一部の建物で作成している」31%、だけでなく、「今後作成する予定である」16%も活用ニーズはありと考えられる。

図 2-2-2 長期修繕計画の作成状況（回答数：169 社、未回答：60 社）

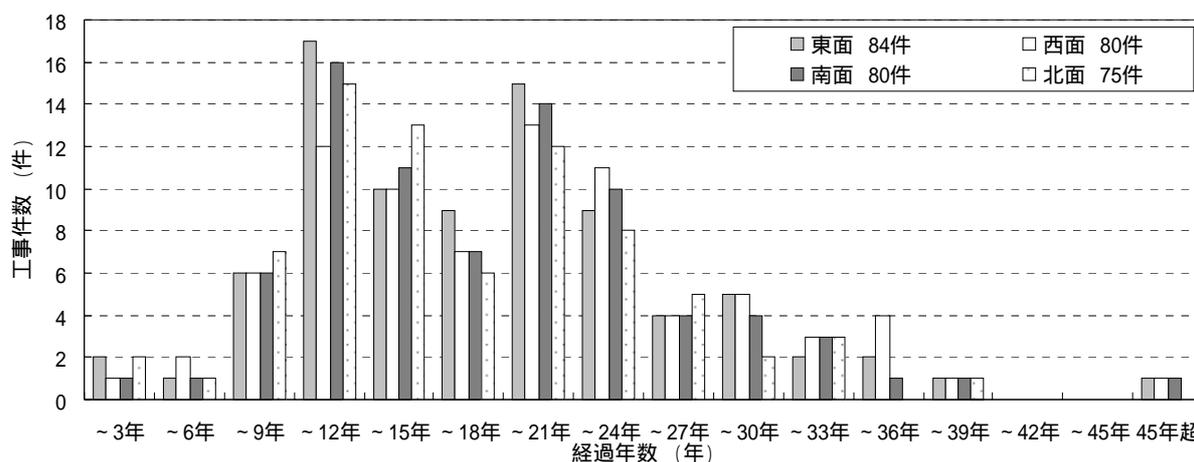
図 3-1-1 外壁の更新に至る経過年数 (方位別) (回答棟数：62 棟 回答件数：323 件)

今回の調査結果より、若干の方位による差は出ているが、傾向が一定でなく単なるバラツキであると考えられる。したがって、方位の違いが更新時期に与える影響を観察することは出来ず、特徴が出ているとはいえない。建物全体としての美観という観点から、劣化度の違い等にかかわらず、更新は外壁一式となる傾向が見受けられる。

また、~12年と~21年あたりに2つの山があるが、これは図 3-1-2 から吹付けの更新だと考えられる。

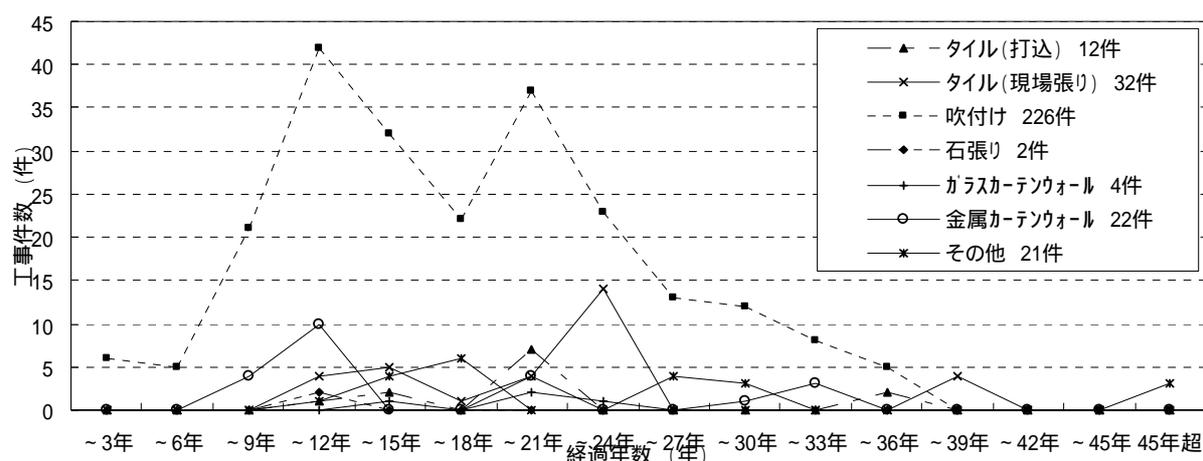
図 3-1-2 外壁の更新に至る経過年数 (外壁仕様別) (回答棟数: 62 棟 回答件数: 323 件)

外壁仕様について、予想通り吹付けは更新工事が多く、更新年も~12年、~21年あたりの頻度が高いことが把握できる。美観上も劣化しやすいことと安価な材料であるため、一般的な周期と同様に実施され、長期修繕計画に近い更新が実施されていると思われる。しかし、更新年数に10年程の差が有り、この要因は吹付け材の種類によるものなのか、使用部位や建物用途によるものなのか、今後検討が必要である。

タイル張り(現場張り)は~24年に若干のピークが見受けられ、一部タイル浮きの補修時期と思われる。また、この図 3-1-2 だけで判断するとタイルの更新周期は20年程度となるが、改修のグラフ(図 3-1-4)も合わせて考えると30年以上の場合が多い。

その他の仕様については、工事件数も少なく、明確な傾向が把握できない。カーテンウォールに関しては、ガラスカーテンウォールに比べ、金属カーテンウォールの更新が多く~12年で10件発生している。材種は主にアルミ材であると考えられ、アルミの耐用年数から考えると10年程度で更新するとは考え難く、回答者に小修繕と更新の定義が徹底していない可能性が考えられる。

吹付けは～24年に改修ピークが見受けられ、吹付けの更新時期に合わせて改修を行っていると思われる。図3-1-2と合わせて見ると、～12年前後に吹付のまま更新し、21～24年に「吹付以外に改修する」、もしくは「吹付のまま更新する」の分かれ目となっている実態が垣間見れる。

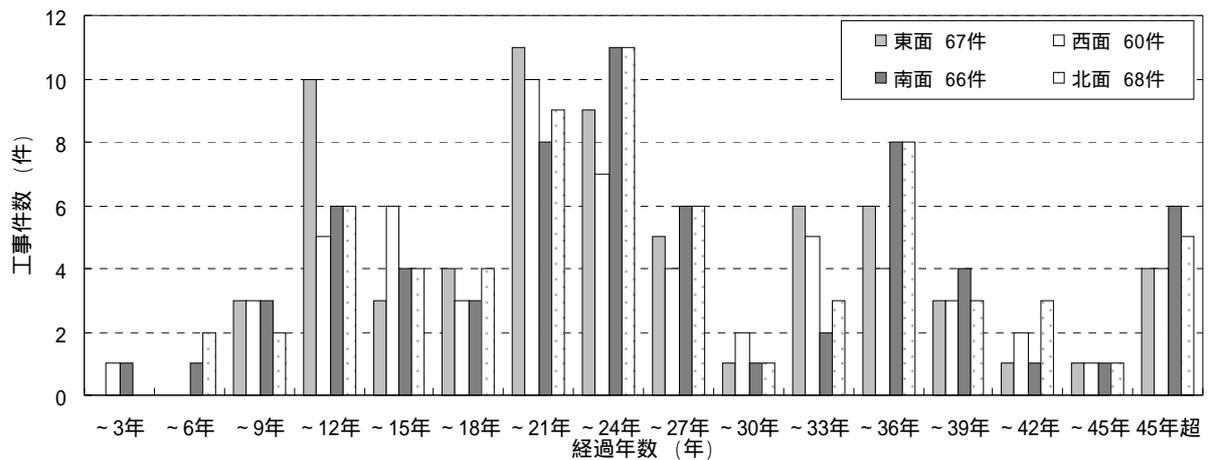
図 3-1-3 外壁の改修に至る経過年数(方位別)(回答棟数:60棟 回答件数:264件)

外壁の改修に至る工事件数を方位別で見ると、~21年までは東面が他の面に比べやや多い傾向が見られ、~24年以降は南面や北面の改修工事件数が上回る時も見られるが、壁面方位による差異は顕著でない。また、~21年、~24年、~36年にピークがあるが、外壁材料の物理的劣化だけでなく外装の陳腐化等による全面改修も考えられ、このデータだけでは傾向分析ができない。仮に改修理由が物理的であれば、更新とまとめて評価する必要がある。

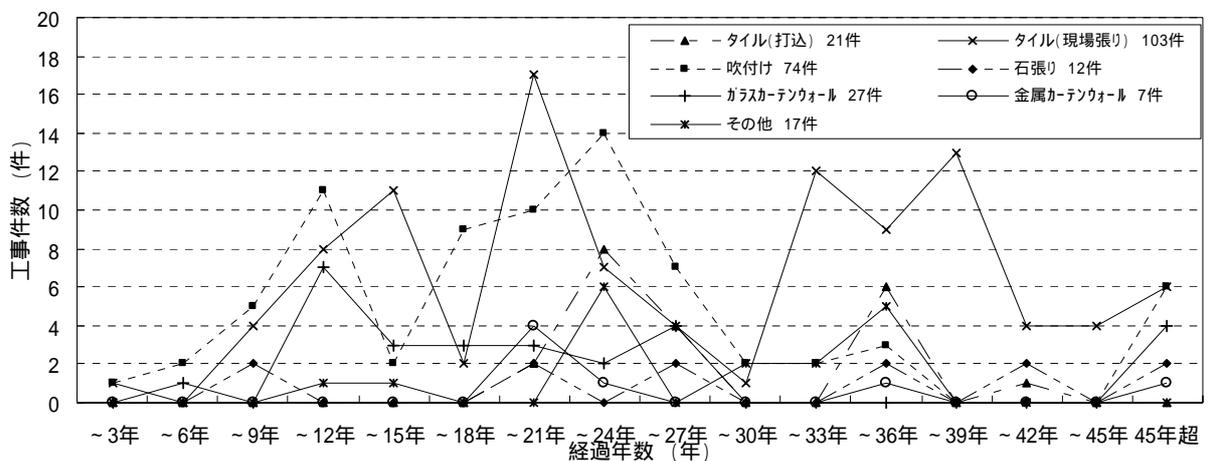
図 3-1-4 外壁の改修に至る経過年数(外壁仕様別)(回答棟数:60棟 回答件数:264件)

タイル(現場張り)は、張替えを行わずに他の仕様で改修を行う場合が多いと推測される。改修は~3年から発生し、~21年、~33年、~39年に改修ピークが見受けられるが、~21年は全面的な物理的劣化とは考えにくく、一部補修の範囲が改修並みに大きかったか、テナント誘致力としての外観魅力等の社会的ニーズによる改修と思われる。一方、~33年、~39年のピークは、ある意味ではタイル裏足形状や建物状況によっては、タイル(現場張り)の物理的劣化が見受けられる可能性のある時期であり、改修後はタイル以外の外装への改修の可能性も十分に考えられ

る。また、タイル（打込み）もアンケート件数は少ないが、ほぼ同様の傾向が認められる。

その他には、ガラスカーテンウォールが更新とは違い～6年から改修が発生している。また、石張りは～9年に改修が発生している。

今回の調査で回答件数が多いのは、吹付けとタイル（現場張り）である。吹付けは～24年くらいに山があるが、タイル（現場張り）は～21年くらいまでと、～33年、～39年あたりに分布している。外壁の改修に至る経過年数としては、吹付けよりもタイル（現場張り）の方が長いようである。その他の仕様については明確な傾向が読み取れないが、ガラスカーテンウォールについてかなり早い時期に件数が出ているのはどのような改修内容なの興味がある。

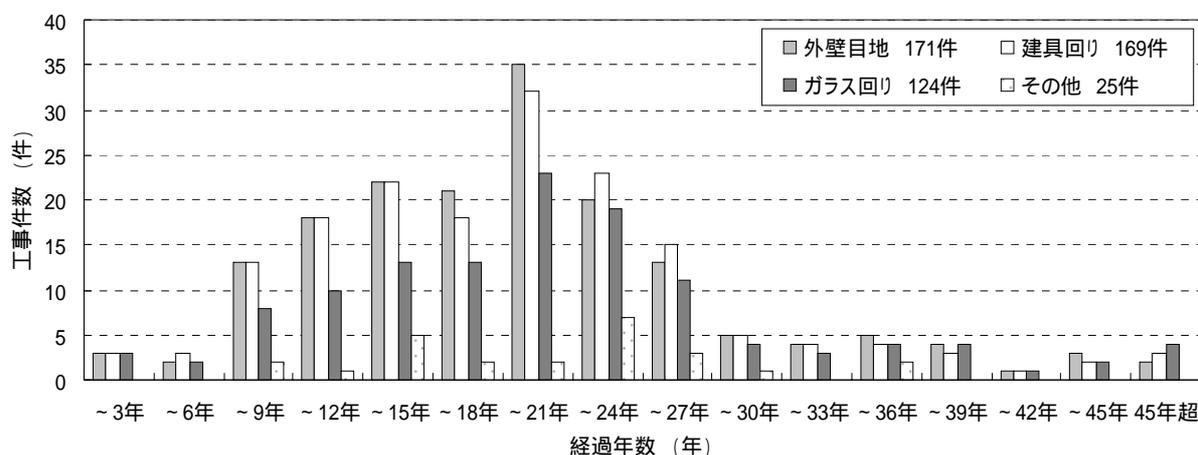
図3-1-5 外壁目地シーリング材の更新に至る経過年数(部位別) (回答棟数:140棟 回答件数:484件)

外壁、建具とも～9年から徐々に増加している。シーリング材の単独更新か、外壁や建具の更新に合わせての更新か確認する必要がある。

外壁及び建具回りのシーリングを中心に～21年にピーク更新が見受けられる。一方で、シーリングの物理性能から類推すると、15年以下の更新件数は少なすぎ、日常的な硬化部、亀裂部の部分補修は日常メンテナンスの一環として処理されていると思われる。

外壁目地シーリング材の更新に至る工事件数を目地別で見ると、～21年までは外壁目地が最も多く、次いで建具周り、ガラス周りの順となっている。～24年からは建具周りやガラス周りのシーリング打替えが外壁目地の件数と上回る年が見られるようになる。ガラス回りのシーリング打替え時期が外壁や建具周りの目地シーリング打替え時期より遅い傾向にあるのは、シーリング材の耐久性の違いによるところが大きいと思われる。しかし、全体的に外壁目地、建具回り、ガラス回りによる差は、顕著ではない。

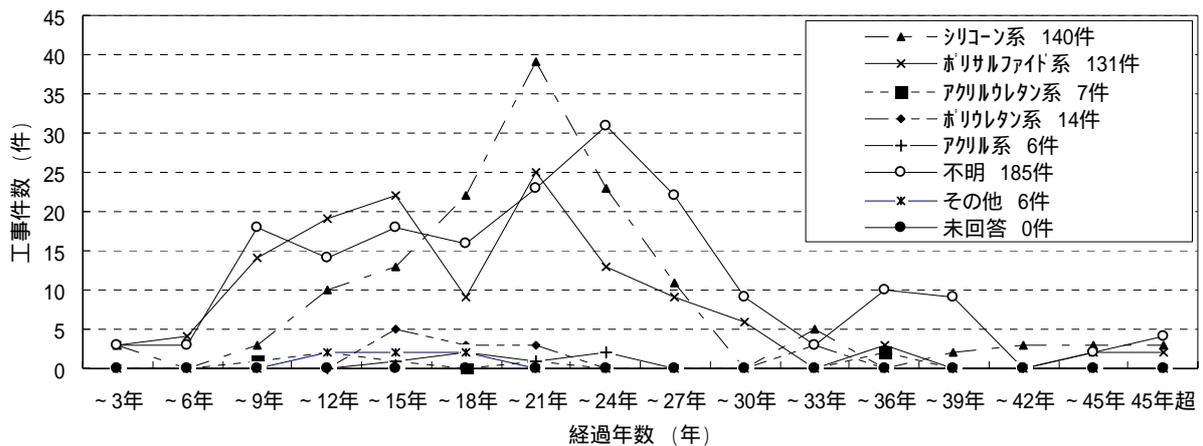
図 3-1-6 外壁目地シーリング材の更新に至る経過年数 (シーリング材別) (回答棟数: 140 棟 回答件数: 484 件)

外壁目地シーリング材の更新に至る工事件数を材種別で見ると、シリコン系は~21年にピークが明瞭である。ポリサルファイド系は、~9年から~21年に分布しており、シリコン系よりも更新に至る経過年数は短いように読み取れる。

学術的には、調査母数が多くなれば価値がある調査だが、現実には、回答者がどれだけ正確にシーリング材料を把握して回答されたか疑義が残る。特にシリコン系は、ガラス回りを想定した質問であるが、金属パネル等のシールの可能性もある。質問としては細かすぎ、分析としては大雑把過ぎる質疑項目であった。また、変性シリコン系は、シリコン系と全く材料や用途、耐久性が異なるが、調査結果ではシリコンに含まれている可能性が高い。

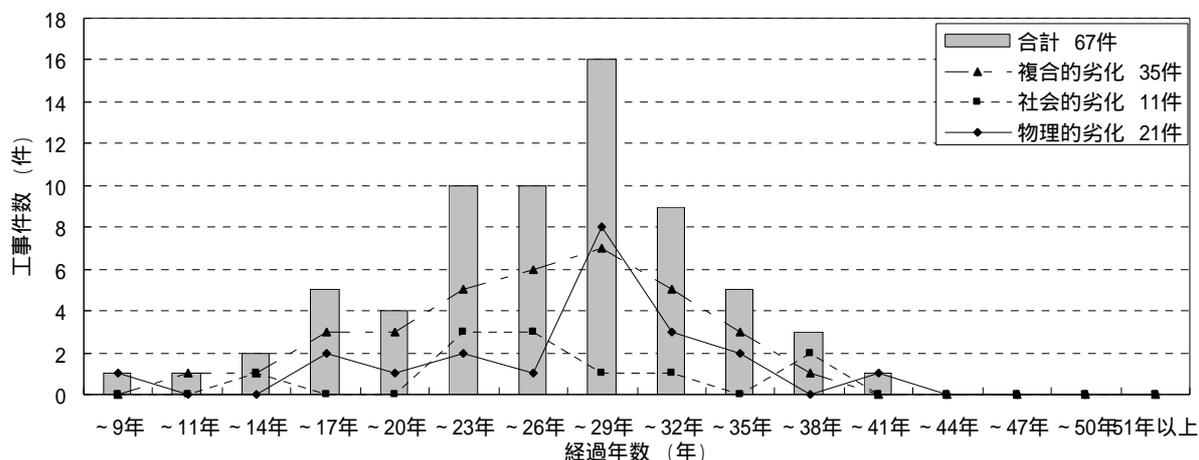
図 3-2-1 受変電設備の更新に至る経過年数（回答棟数：139 棟 回答件数：263 件）
（開放型高圧受変電設備を除く、キュービクル式（屋内・屋外）高圧受変電設備）

受変電設備の更新に至る経過年数は、～29 年あたりを中心にかなり明確な山が読み取れ、特に物理的劣化による更新時期は概ね～29 年ごろにピークを迎えている。物理的にも 30 年前後での更新が必要であると考えられる。

また、全体的に～17 年といった比較的早い時期にも更新件数が発生しているが、やはり社会的劣化を含んだ原因に起因する更新が多い。

また、～20年前後の比較的早い時期に物理的劣化に起因した件数が多く、図3-2-1 受変電設備（キュービクル）の更新原因との差が生じている。これは受変電設備全体を更新するのではなく、構成機器毎に更新し延命を図ることが要因の一つと考えられる。

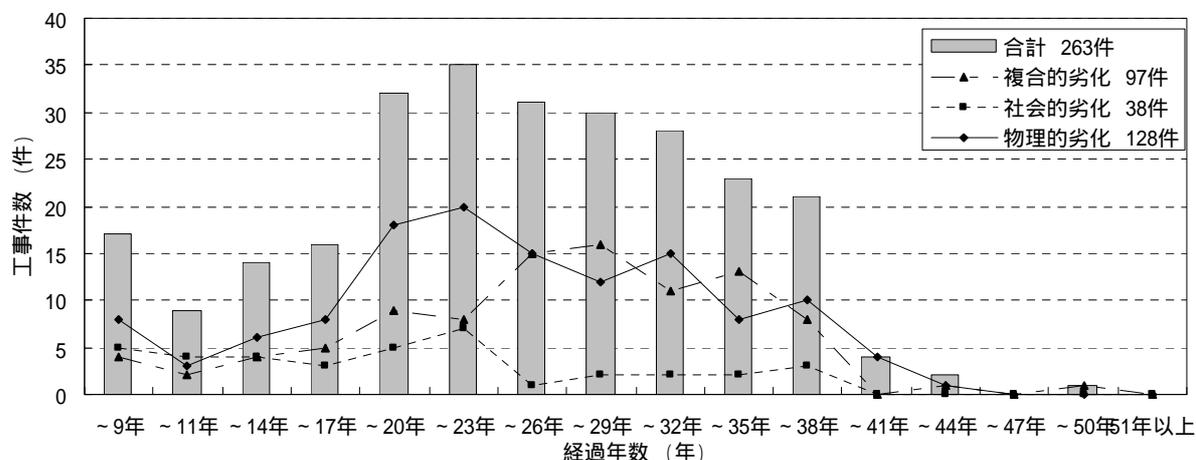
図 3-2-2 変圧器の更新・改修に至る経過年数（回答棟数：183 棟 回答件数：263 件）

変圧器の更新・改修に至る経過年数は、20年～38年の範囲での平たい山となっている。一般的にも変圧器の更新は30年と言われており、かなりバラツキが大きいものの物理的にも30年を中心として前後10年の範囲に更新が必要になると考えられる。また、物理的劣化も～9年から発生しており、どの程度の需要率で運用していたのか確認して分析する必要がある。

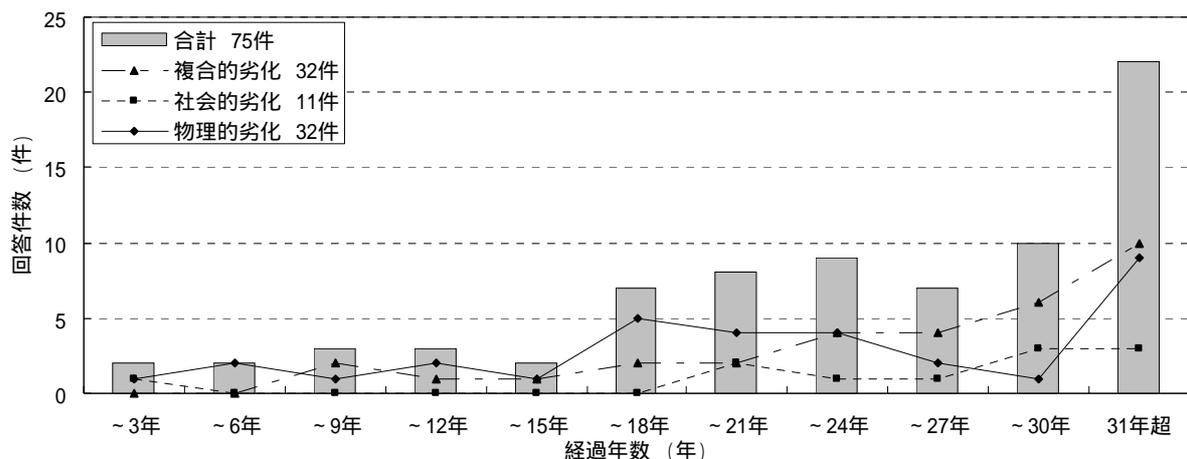
図 3-2-3 発電機の更新・改修に至る経過年数 (回答棟数：70棟 回答件数：75件)

発電機の更新・改修に至る経過年数は、15年以降少しずつ多くなり30年以降の回答がかなりの件数を占めている。調査結果の多くは非常用の発電機であると考えられ、ほとんど稼動しないことから更新時期が非常に遅くなる傾向にあり、物理的にも条件によっては30年以上更新無しで使用できるものもある。

また、物理的劣化による更新が～3年に発生している。また、～6年でも～9年など早い段階の殆どの時期で更新・改修が発生しているが明確な理由が無い限り参考とはし難い。

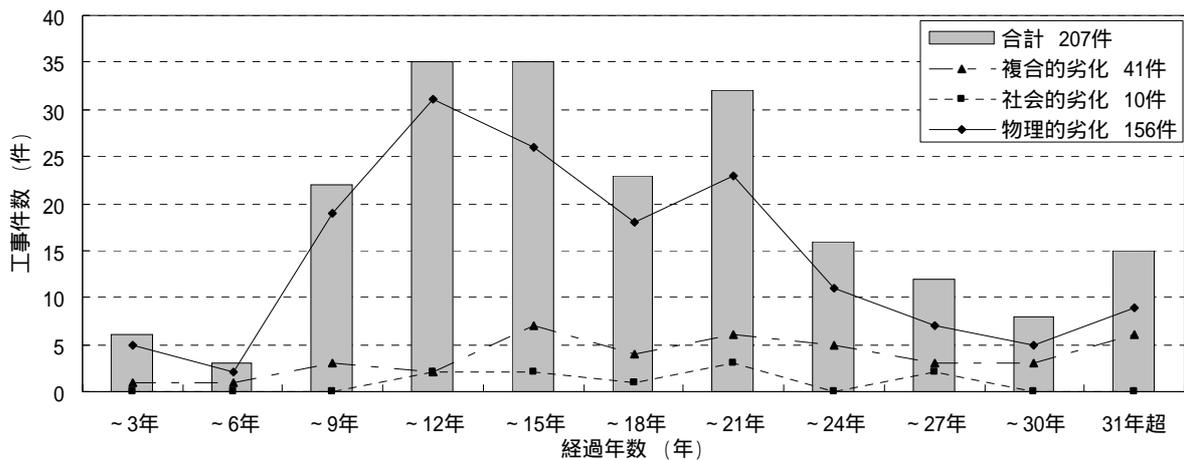
図 3-2-4 蓄電池の更新・改修に至る経過年数 (回答棟数: 156棟 回答件数: 243件)

蓄電池の更新・改修に至る経過年数は、~12年以降~21年まで平たい山を形成している。ばらつきも大きいですが、ほぼ15年で更新・改修に至る。これらは、ほぼ物理的な劣化と考えてよい。

また、~9年頃から物理的劣化が増えており寿命に応じているように思えるが、~31年超にも発生しているため、何故そこまで寿命が延びたのか調査が必要である。

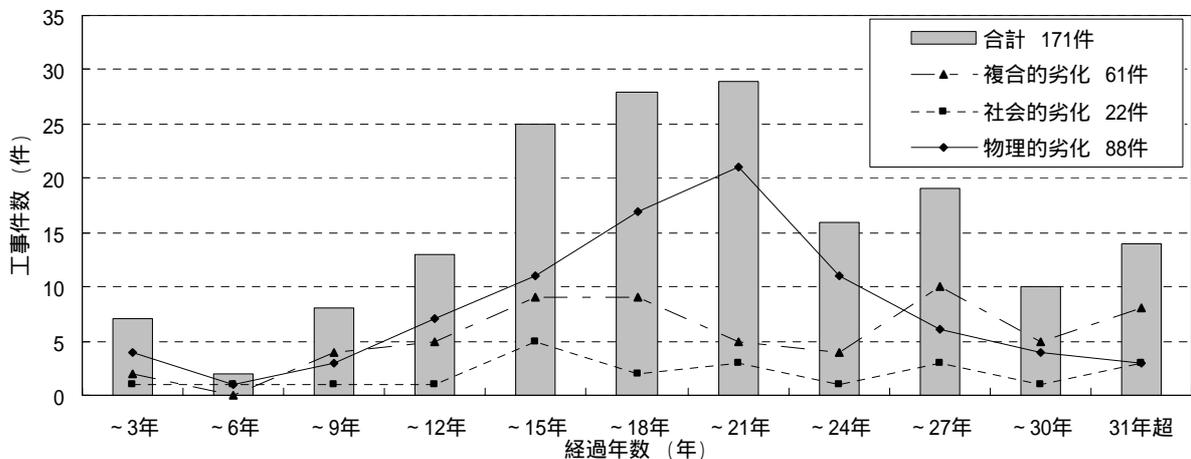
図 3-2-5 中央監視装置の更新に至る経過年数 (回答棟数: 154棟 回答件数: 171件)

中央監視装置の更新に至る経過年数は、~15年以降31年を超えるまで広く分布している。特に~15、~18、~21年に集中しており、一般的な更新時期と重なっている。これも20年を中心に、物理的な劣化のため更新されていると読み取れる。また、部品供給の停止により故障時の復旧に時間を要することも起因して、比較的早い時期に更新していることも想定される。

中央監視装置に関しては、監視している設備数に関係なくその年に行われた工事一式を1件としてカウントしている。参考として、図3-2-6に監視している設備ごとに分類したグラフを示す。回答件数は、一設備ごとに1件である。

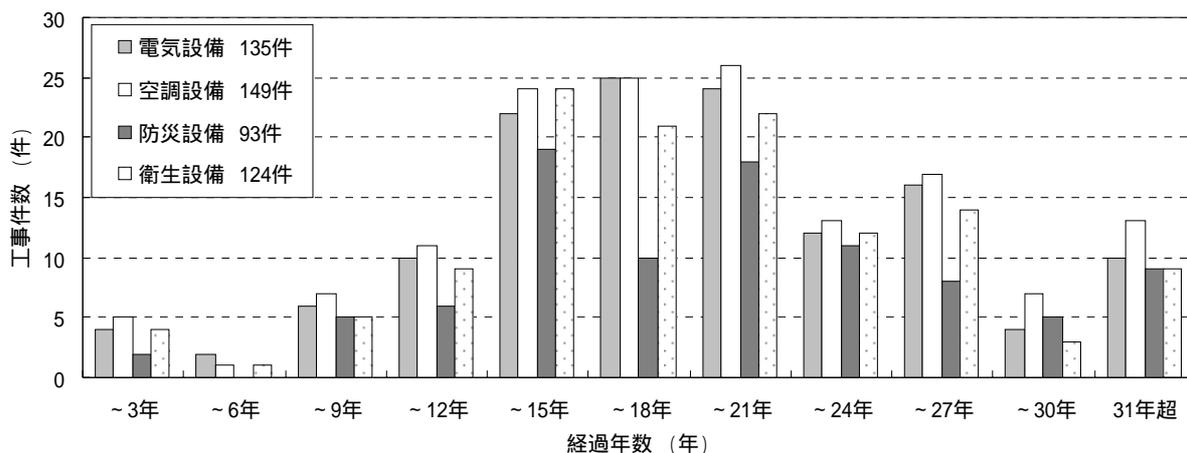
図 3-2-6 中央監視装置の更新に至る経過年数(監視設備ごと)

(回答棟数: 154 棟 回答件数: 501 件)

監視している設備ごとに分類したグラフによると、経過年数と監視している設備種別の傾向は明確でない。つまり監視している設備種別に関係なく、中央監視設備は更新されると考えられる。

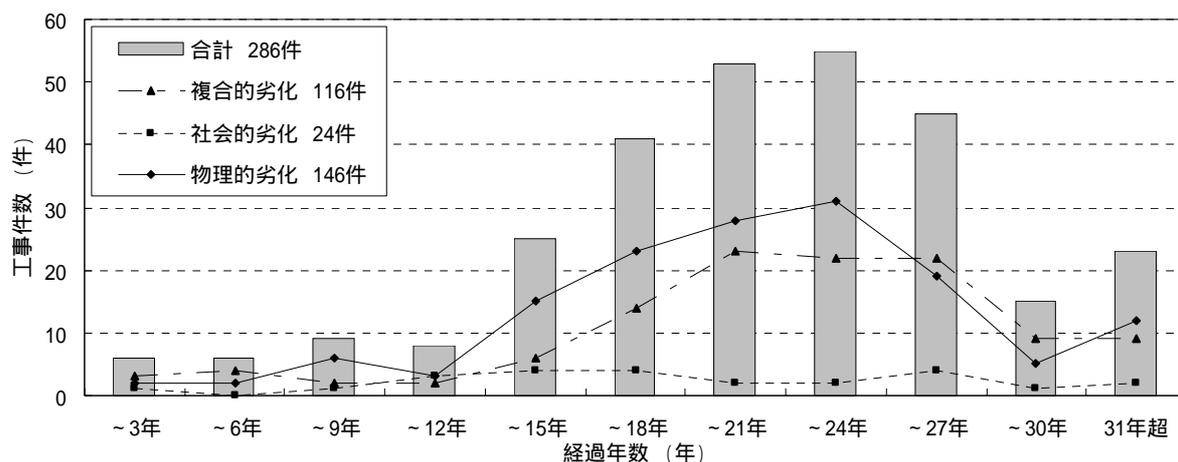
図 3-3-1 冷(温)熱源の更新・改修に至る経過年数(回答棟数: 204 棟 回答件数: 286 件)

冷(温)熱源の更新・改修に至る経過年数は、ボイラー(図 3-3-2)も含め 15 年から増加の傾向にあり ~21 年、~24 年を中心に、比較的明瞭なピークを形成して分布している。これは、一般的な更新時期と重なっているといえる。

冷(温)熱源と冷却塔(図 3-3-3)の更新時期は同じような傾向を示していることから、同時

に更新することが多いと考えられ、今後更新が同時に行われているのか、個別に行われているのか分析を行っていく予定である。また、冷熱源（レシプロ冷凍機、ターボ冷凍機等）と冷温熱源（冷温水発生機・ヒートポンプチラー等）を分類し、詳細な分析を行っていく予定である。

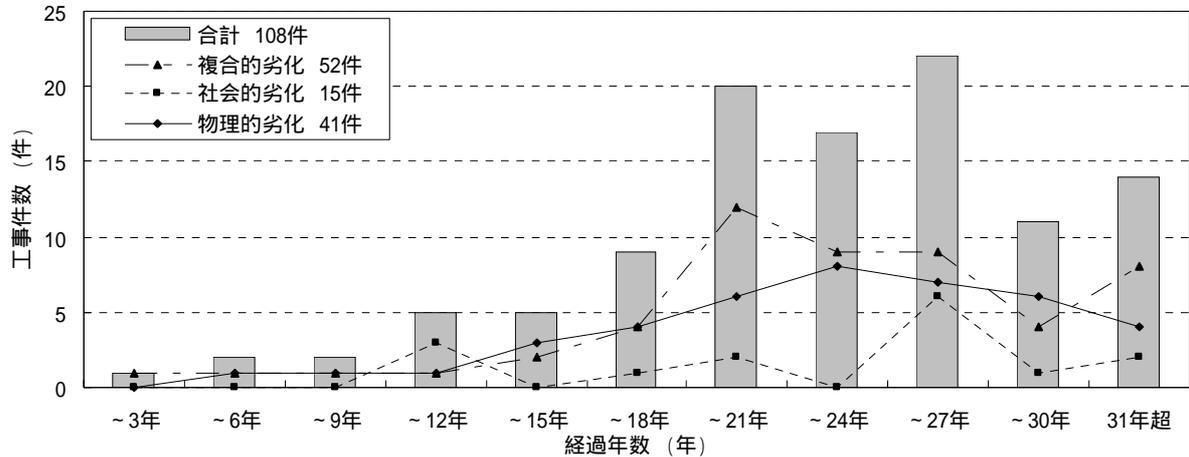
図 3-3-2 ボイラーの更新・改修に至る経過年数 (回答棟数：98 棟 回答件数：108 件)

ボイラーの更新に至る経過年数は、~21年以降平たい山を形成して分布している。ボイラーの種類によっても耐用年数は異なるが、20年以降に更新時期を迎えると考えられる。

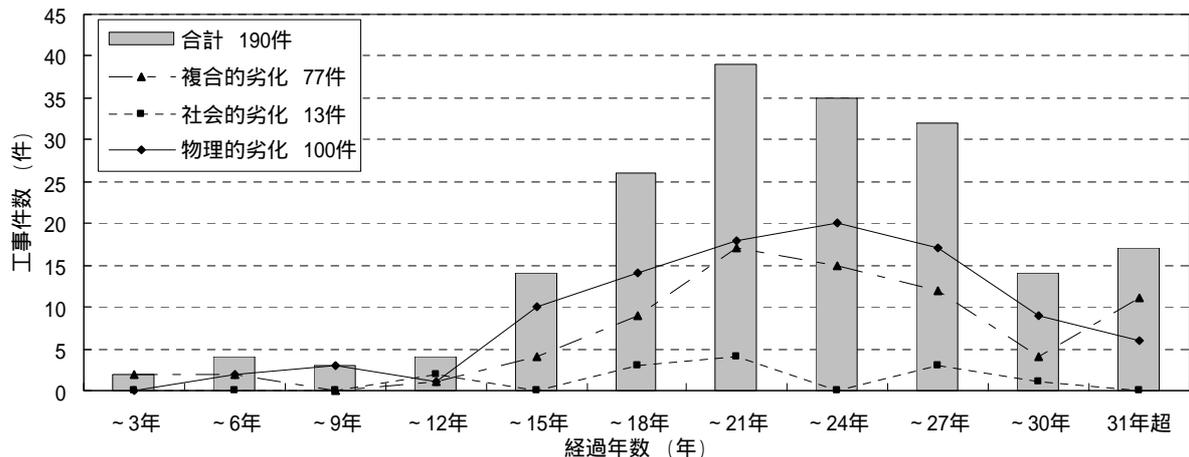
図 3-3-3 冷却塔の更新・改修に至る経過年数 (回答棟数：165 棟 回答件数：190 件)

冷却塔の更新に至る経過年数は、~21年あたりを中心にやや明確な山を形成して分布している。ほぼ25年前後で物理的にも劣化して、更新されると考えられる。

長寿命の冷却塔が如何なる熱源との組み合わせなのかなど、熱源との関連を確認して分析する予定である。

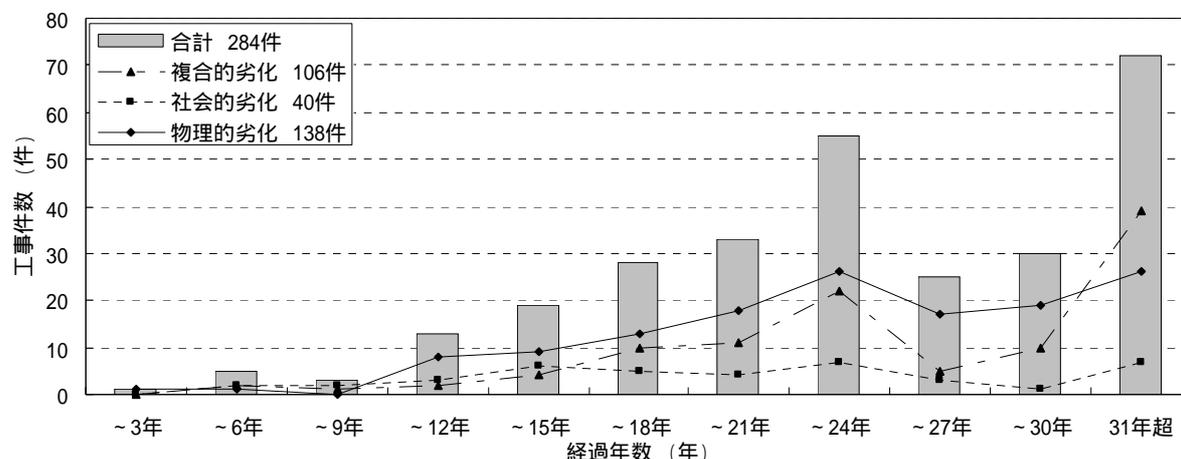
図 3-4-1 受水槽・高架水槽の更新に至る経過年数 (回答棟数：151 棟 回答件数：284 件)

受水槽・高架水槽の更新に至る経過年数は、~24 年あたりと 31 年超にピークが 2 つある形で分布している。これは材質や設置条件によって、物理的劣化により ~24 年あたりと 30 年以降に更新されると考えられる。

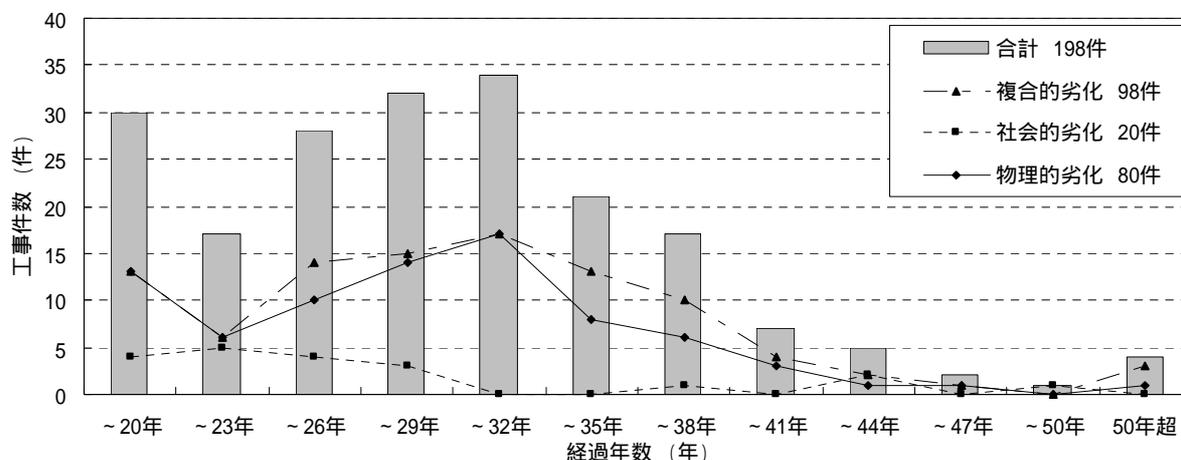
図 3-5-1 昇降機 (エレベータ) の更新に至る経過年数 (回答棟数：127 棟 回答件数：198 件)

昇降機（エレベータ）の更新に至る経過年数は、～20年以降～38年くらいまで広く分布している。一般的に超高層ビルでは、「カゴ」の更新を竣工後30年頃実施している。調査結果からも20年頃の早い時期での更新は、社会的劣化に起因する件数の割合が比較的高く、それ以降は物理的な劣化を含む原因に起因する件数の割合が高くなっている。つまり、物理的な劣化は30年前後だと思われるが、社会的劣化によりそれ以前に更新される場合も多いと考えられる。

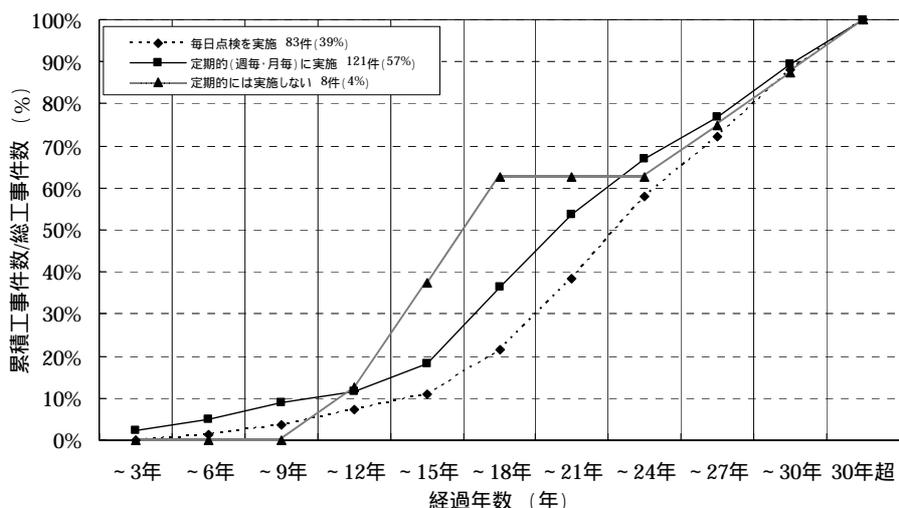
図 4-1-1 メンテナンス状況による空調機の更新・改修に至る経過年数の変化

参考として平成18年度に分析したメンテナンス状況による空調機の更新・改修に至る経過年数の変化について図4-1-1に示す。
