総合的 LC 特別研究(第 3 期)

「LC 評価用データの収集と提供」

報告書

社団法人 建築・設備維持保全推進協会

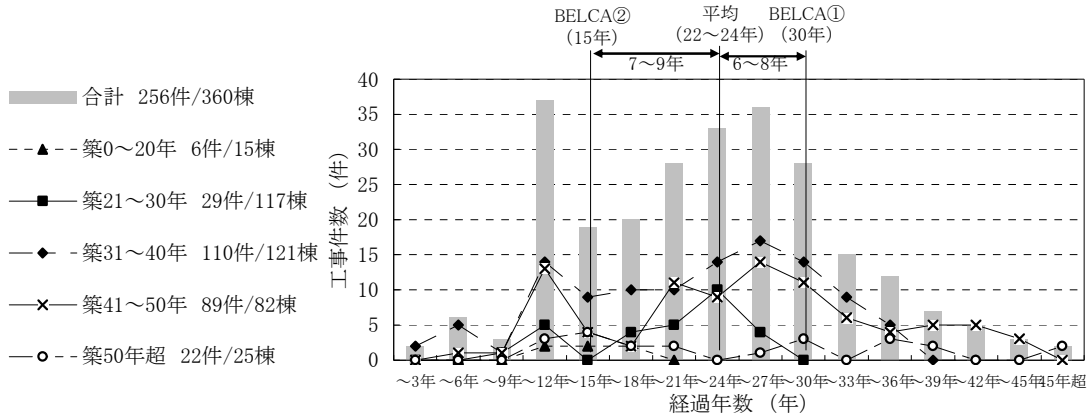
図2.2.1-1 建物の築年数による比較(改修件数)、築年数未回答 8件/6棟

期待耐用年数：BELCA① アスファルト防水 30年 BELCA② 露出シート防水 15年

仕様内訳：アスファルト防水(保護)(128件) アスファルト防水(露出)(38件) シート防水(49件) 塗膜防水(46件)

屋上防水の更新・改修について、図 2.2.1-1～図 2.2.1-3 の建築の築年数による比較によると、BELCA の耐用年数データの「①アスファルト防水 30 年」と、「②露出シート防水 15 年」の間

に多く発生しているが一定ではなく、10～12年あたりと25～27年あたりに山ができています。

また屋上防水は、改修件数（172件）が更新件数（96件）の約2倍となっており、施設を良好に維持する意識が見える。28～30年以降の更新・改修が少なく更新・改修率が100%に到達していないことに驚くと共に興味深い。

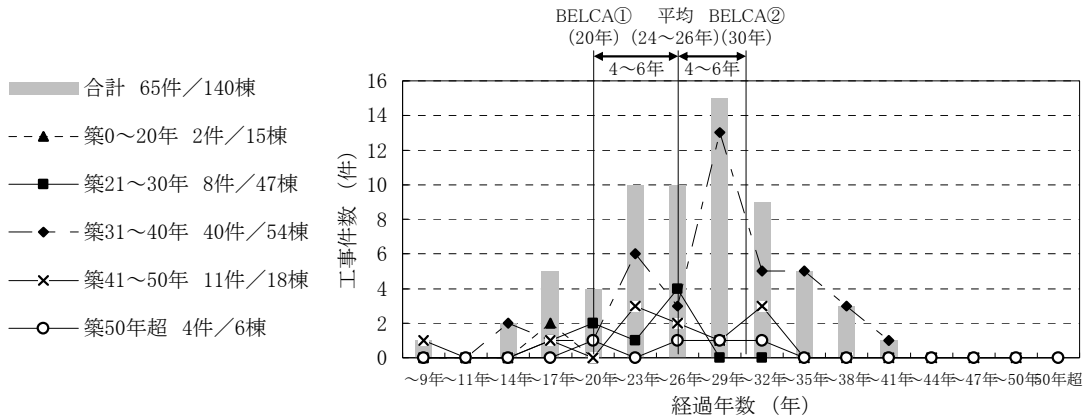
図2.3.1-1 建物の築年数による比較(受変電設備合計、工事件数)、築年数未回答 2件/3棟

期待耐用年数 : BELCA① 屋外キュービクル 20年 BELCA② 屋内キュービクル 30年

仕様内訳 : 屋内キュービクル式高圧受電設備(49件) 屋外キュービクル式高圧受電設備(18件)

受変電設備（キュービクル）に関して、図2.3.1-1～図2.3.1-3に示す建物築年数の比較では、BELCAの耐用年数データ「①屋外キュービクル20年」と「②屋内キュービクル30年」の間に多くの工事が発生している。しかし、20年よりも短い期間で工事が発生している場合もある。

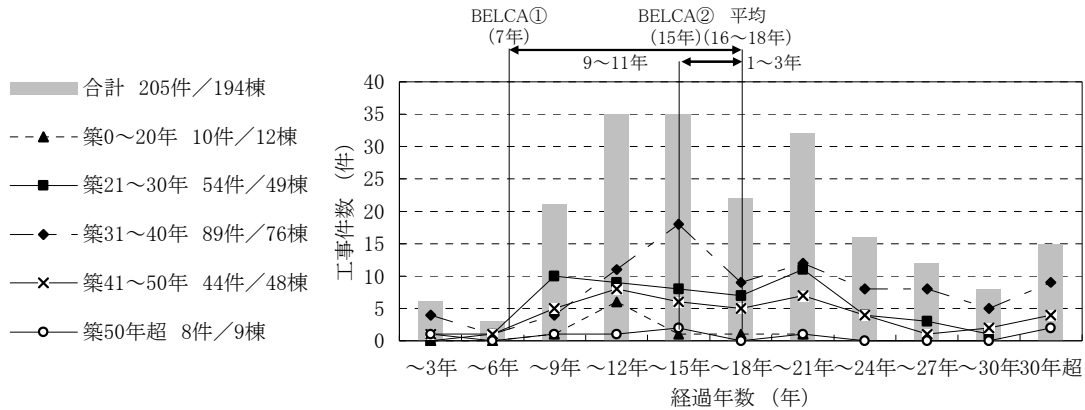
図2.3.4(a)-1 建物の築年数による比較(蓄電池合計、工事件数)、築年数未回答 2件/2棟

期待耐用年数：BELCA① シール型・鉛蓄電池 7年 BELCA② ポケット・アルカリ蓄電池 15年

仕様内訳：鉛蓄電池 166件 アルカリ蓄電池 40件 不明・未回答 1件

蓄電池に関して、図2.3.4-1～図2.3.4-3に示す建物築年数における工事件数の比較では、BELCAの耐用年数データである「①シール型・鉛蓄電池7年」、「②ポケット・アルカリ蓄電池15年」に比べ、少し長い16～18年を中心とした平たい山の頻度で発生している。また、累積更新率が100%を超えていないものもあり疑問である。

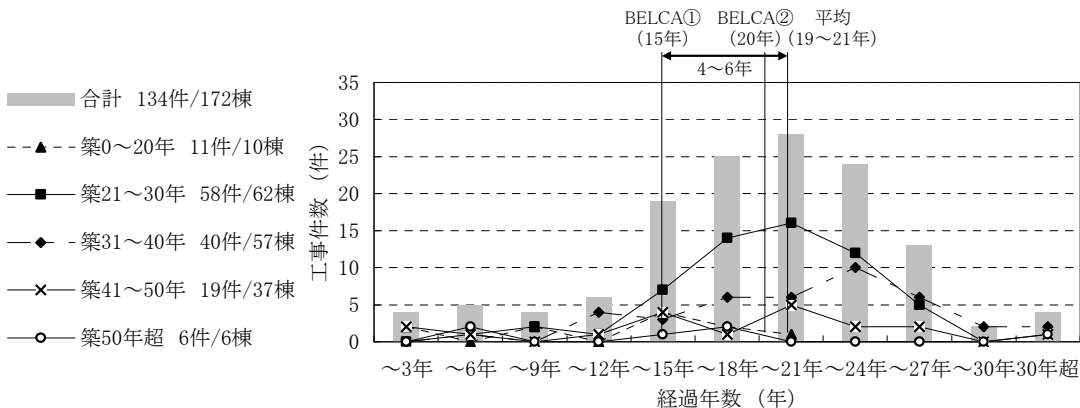
図2.4.2(b)-1 建物の築年数による比較(冷温熱源合計、工事件数)、築年数未回答 5件/3棟

期待耐用年数 : BELCA① 空気熱源HPリングユニット 15年 BELCA② 吸収式冷温水発生機 20年

仕様内訳 : 冷温水発生機(64件) ヒートポンプチラー(58件) その他(17件)

冷(温)熱源に関して、図 2.4.2-1～図 2.4.2-3 に示す建物築年数における工事件数の比較では、建物の新旧に関わらず BELCA の更新年数データである「①往復動冷凍機・空気熱源 HP チリングユニット 15 年」より遅め、「②ターボ冷凍機・吸収式冷温水発生機 20 年」と同じくらいの 19～21 年を中心に冷温熱源が分布をしており、冷熱源も若干遅めの 22～24 年を中心に分布している。

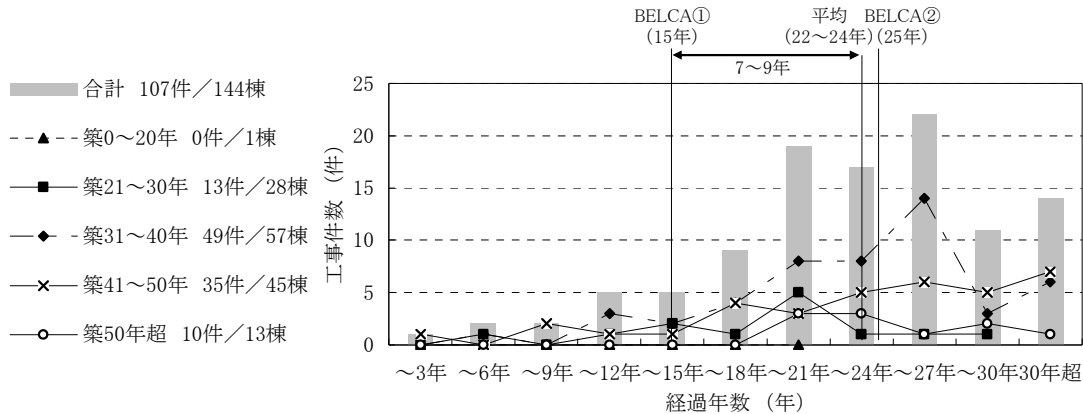
図2.4.3(a)-1 建物の築年数による比較(ボイラー合計、工事件数)、築年数未回答 1件/1棟

期待耐用年数：BELCA① 炉筒煙管ボイラー等 15年、BELCA② 鑄鉄製蒸気ボイラー(セクショナル) 25年
 仕様内訳：炉筒煙管ボイラー(29件) 真空式ボイラー(12件) セクショナルボイラー(鑄鉄製)(56件) その他(11件)

ボイラーに関して、図 2.4.3-1～図 2.4.3-3 に示す建物築年数における工事件数の比較では、建物の新旧に関わらず BELCA の更新年数データである「①炉筒煙管ボイラー等 15 年」より遅め、「②铸铁製蒸気ボイラー (セクショナル) 25 年」とほぼ等しい、22～24 年を中心とした分布をしている。

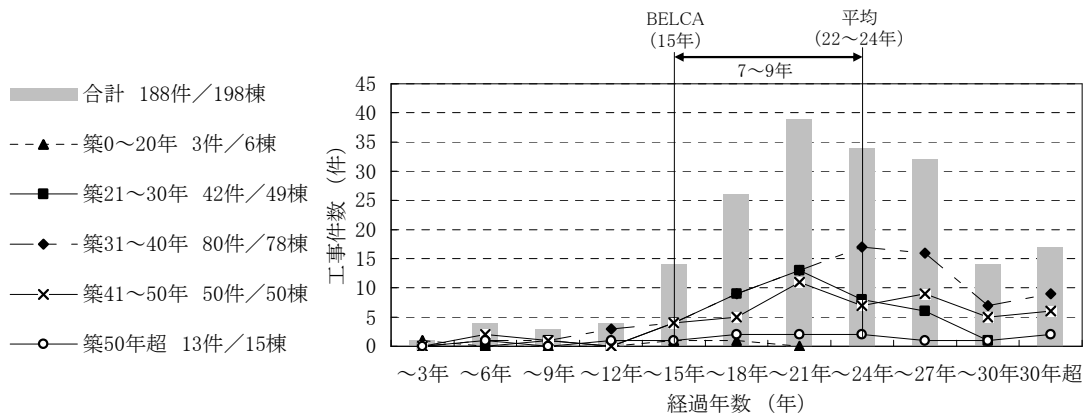
図2.4.4-1 建物の築年数による比較(冷却塔合計、工事件数)、築年数未回答 2件/2棟

期待耐用年数：BELCA 冷却塔(FRP・鋼板製) 15年
 仕様内訳：開放式(FRP)(160件) 開放式(SUS) 5件 密閉式(FRP) 8件 密閉式(SUS) 2件 その他 14件

冷却塔に関して、図 2.4.4-1～図 2.4.4-3 に示す建物築年数における工事件数の比較では、建物の新旧に関わらず BELCA の更新年数データである「冷却塔 (FRP・鋼板製) 15 年」より遅めの 22～24 年を中心とした分布をしている。更新・改修のピークも件数では 19～21 年、台数では 25～27 年となっており、寿命は BELCA 期待耐用年数より長い、性能劣化がどの程度進んでいて使用しているかは不明である。

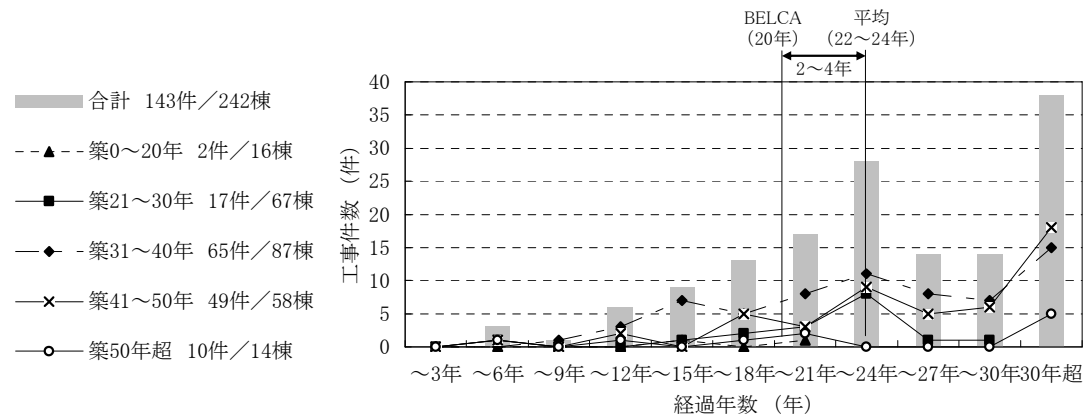
図2.5.1-1 建物の築年数による比較(受水槽合計、工事件数)、築年数未回答 2件/5棟

期待耐用年数：BELCA 受水槽(ステンレス製・FRP製) 20年
 仕様内訳：屋外(上水) 13件 屋内(上水) 132件

受水槽及び高架水槽に関して、図 2.5.1-1～図 2.5.2-3 に示す建物築年数における工事件数の

比較では、BELCAの更新年数データである「受水槽・高架水槽（ステンレス製・FRP製）20年」より遅めの22～24年を中心とした分布をしている。

築21～30年は、22～24年にピークが来ているが、築31～40年・築41～50年・50年超は、いずれも30年超がピークとなっている。

また、築21～30年では実施件数が屋外40%程度、屋内20～30%程度に対し、築31～40年では約80%、築41～50年では約100%となっており、30年程度の耐用年数があるものと考えられる。

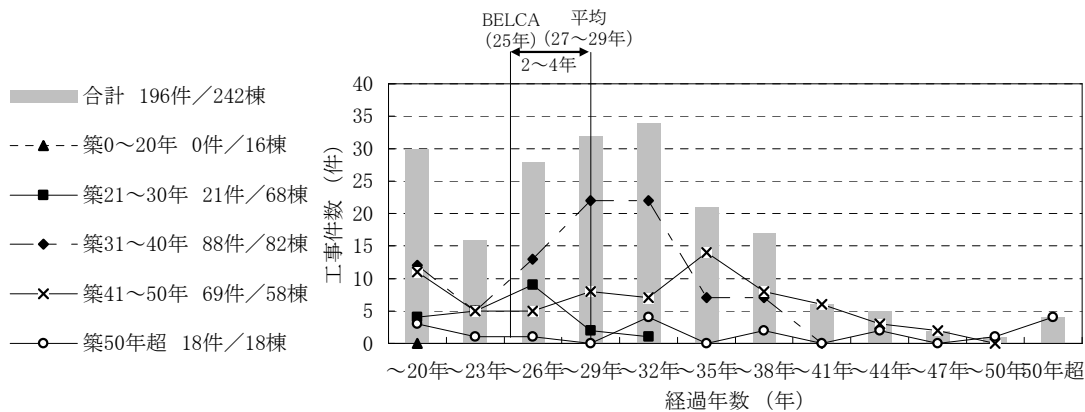
図2.6.1(a)-1 建物の築年数による比較(昇降機合計、工事件数)、築年数未回答 0件/3棟

期待耐用年数 : BELCA 規格型乗用エレベータ 25年

仕様内訳 : 乗用エレベータ(142件) 荷物用エレベータ(8件) 人荷用エレベータ(42件) 非常用エレベータ(6件)

昇降機に関して、図2.6.1-1～図2.6.1-3に示す建物築年数における工事件数の比較では、BELCAの更新年数データである「規格型乗用エレベータ25年」より遅めの27～29年を中心とした分布をしている。築0～20年で実施件数は0件、築21～30年では21件でピークは24～26年にある。築31～40年は実施件数100%以上となっており、ピークは27～32年にある。築41～50年も実施件数は100%以上で、ピークは33～35年である。築50年超でも実施件数は100%で、ピークは50年超であるが30～32年も高い。このことより、30～35年を更新年数と考えることもできる。
