第21回 BELCA 賞ロングライフ部門受賞建物選考評

阪神甲子園球場

竣工年：1924年（大正13年）

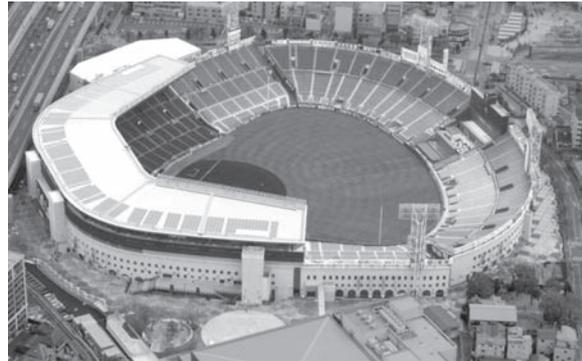
外観は、連続アーチ、ポツ窓といった旧来の形状を継承しつつ、構造体から切り離された中空煉瓦積み工法で施工されている。今後、蔦を復活させていくとのことであるが、その際に、構造体への悪影響を無くし、メンテナンスのし易さを良く考慮した工法である。銀傘は、構造躯体の耐震補強に併せて全面的な架け替えが行われた。高さを一段と高くし、視線の妨げとなる柱を極力後方へ移動させ、視認性を一段と向上させている。又、その高さを利用してロイヤルスイートを新たに設置しアメニティを高めている。

高校野球の開催を主目的として大正13年に建設された、日本で初めての本格的な野球場のリニューアル工事である。既存の構造体の大半を耐震補強し、又、銀傘を高く架け替え、客席、設備も全面入れ替える等、ほとんど全面改修されており、ベストリフォームと言っても差し支えないほどであるが、これまでと変わらぬ甲子園球場のイメージを残し、歴史と伝統を継承したいという、建築主の熱い想いを尊重し、ロングライフ部門としての授賞となった。甲子園球場と言えば、蔦で覆われた外観が印象的であったが、その下の旧外壁は打ち放しコンクリートであった。現地を視察した時の印象では、新たに構築された外壁煉瓦タイルが、旧来からのものが補修され残されたような錯覚に陥った。このように改修に当たっては、観客が抱く甲子園のイメージを大切にすることを第一に優先し、随所にそのコンセプトが展開されている。
