## 第22回 BELCA 賞ベストリフォーム部門受賞建築物選考評

### 百十四ビル

改修年：2011年（平成23年）

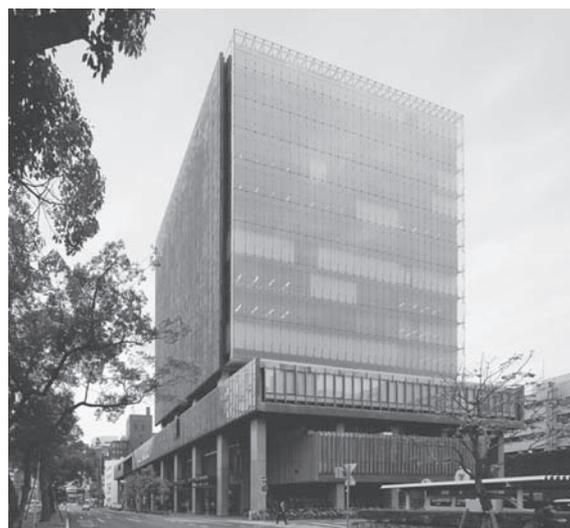
外装の全面改修に際し、高松の景観の一部として永く市民に親しまれた外壁の緑青銅板や銅板で巻いたカーテンウォールを維持保全し、ガラスのショーケースで覆うことで保存再生を行っている。新たに追加された外装の透明強化ガラススクリーンはEPG工法により最小限の部材により極限までの透明度の追求を行い、銅板緑青との対比を図っている。その結果ダブルスキンの外装となり、大幅な省エネルギーを実現することが出来ている。また、既存熱線吸収ガラスを複層透明ガラスに改修したことにより、室内側からはダブルスキンと意識することのない、非常に明るく快適なオフィス環境が確保されている。

改修工事に当たっては、アウターガラスのブラケットを取り付ける壁の強度確認やエックス線探査による鉄筋位置の確認など、既存の建物を極力傷めないような丁寧な施工がなされている。さらには、グレーチングによるメンテナンスデッキ、外壁ゴンドラ、防鳥ネットの設置等、日常の外装の維持管理にも配慮がなされている。

ダブルスキン内を換気・断熱層として利用し、空調負荷の低減を図り、また省エネ設備への改修等により、電力使用量は改修前と比較してビル全体で年間約15%節電しており、省エネルギー化にも成功している。
