③明治神宮 外拝殿

所在地：東京都渋谷区代々木神園町1-1
 竣工年：1958年（昭和33年）
 改修年：2011年（平成23年）
 用途：拝殿
 建物所有者：宗教法人 明治神宮
 設計者：明治神宮臨時造営部、
 （株）木内修建築設計事務所（改修設計）
 施工者：明治神宮臨時造営部、清水建設（株）（改修施工）
 維持管理者：宗教法人 明治神宮

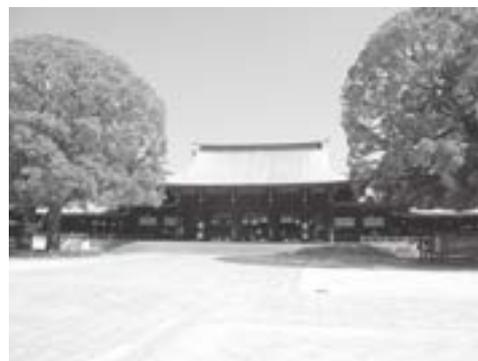
伊藤忠太氏の設計により創建された明治神宮は先の大戦で本殿をはじめ主要な殿舎は灰燼と化したのが、昭和33年に角南隆氏の設計により本殿、社殿などと併せ、外拝殿も日本古来の伝統木造建築として総檜素木造で再建され、国の内外から多くの参拝者を迎える明治神宮の施設として築50年を経過している。

外観を変えない改修方法として、開放的な外拝殿の構造的要素を構成している内法長押、腰長押、小壁、大入れ蟻落し仕口の頭貫、腰壁に着眼し、これらを活用して太い柱の復元力を大幅に向上させる新たな構法が開発・実施されている。

具体的には、貫構造に代えて中世以降化粧材として意匠的要素となっていた長押を接木により古代長押に戻し、主要構造要素として復活させている点が注目される。この長押と木ダボにより組み上げた板壁、柱、頭貫による構造要素をホゾ加工などにより一体化させたうえ、特別に鍛造した和釘を用いて柱と長押をしっかりと接合し、柱頭と柱脚の拘束力と同時に耐力と変形性能を高め、伝統木造建築の外観を変えない補強工法が採用されている。
