文藝春秋本社ビル

所在地 東京都千代田区

竣工 1966年

設計者 (株)竹中工務店

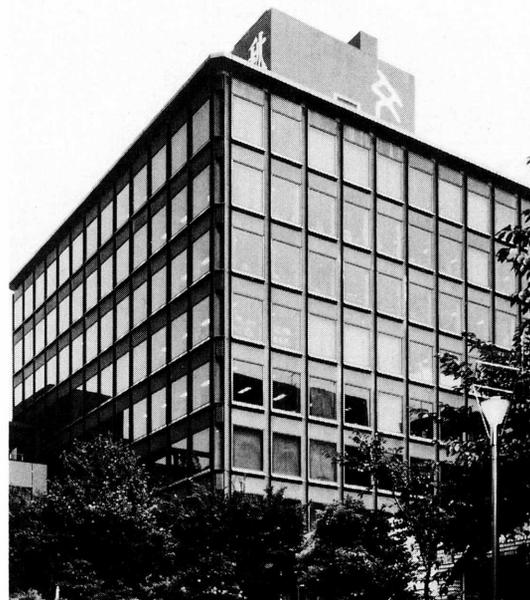
この本社ビル建設にあたって設計、施工に指名された竹中工務店に示された第一の要望は「文藝春秋」らしさの建築への具現化であったと聞く。当時、次第に多様化する建築表現の中で、その外観より受ける印象は方型のマッサと上端庇よりなるスカイラインを持つ端正なシルエットと、洗練されたディテールを持つ近代的な金属壁の表現での要望に応えた努力が読み取られる。

また、外装に採用されているアルミカーテンウォールは、高度な技術開発による外皮としてメンテナンスフリーの長寿化を実現している。床面までの遮音気密性の高い硝子窓は開放的で紀尾井町の環境と一体となり、快適な内部空間を造り出している。また、社の性格上24時間使用と春秋の中間期使用に対して窓下部、床面近くに自然換気機構をサッシに組込む等、細部にも配慮がなされている。この換気口外部に取り付けられたステンレスの水切りと、建築スカイラインを構成する庇とが外壁の保護に十分な長寿化の効果を果たしている。
