## 第9回 BELCA賞 ベストリフォーム部門 表彰建築物

### 十和田ホテル

改修設計者：株式会社 石本建築事務所

改修年：1998年

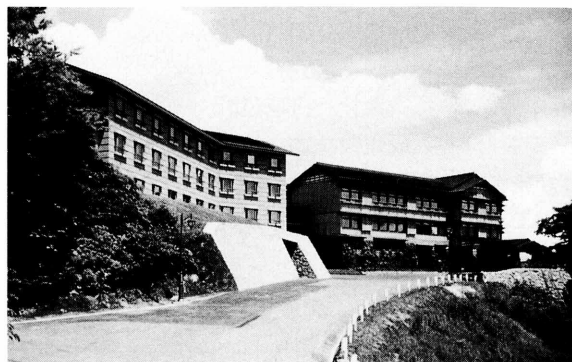
第一は、秋田杉を外装材とした木造の本館の改修である。事前の調査により、構造的には部分的な材料の交換、補強などを行った他、機能的には一部天井高を上げるなどの変更を行ったが内外とも長年親しまれてきた当初の意匠を再生し、イメージの継承に成功している。即ち、自然石の基壇に築かれた本館の外観は地元で育成製材された良質の秋田杉の半割丸太を張りつめ、周辺環境に融けこむように佇んでいる。また、耐震補強、空調、照明、給排水、防災などについては全て更新し、現代のニーズに合わせた快適な環境を形成している。この点に関しては国立公園内のさまざまな規制をクリアして、伝統と近代的機能の整合を果たした関係者の力量と技術を評価したい。

次に本館に隣接し、数回にわたり増築されてきた別館を全面的に取りこわした跡に建てられた新館は、昭和初期の洋風建築を思わせるどこか懐かしい空間として計画されているが、細かな配慮がされており、宿泊中心の本館機能を補完し一体となって、総合的なホテル機能を実現している。これは、この施設の将来へ向けての活性化に大きく寄与している。本館と新館は大きな中庭を介して連絡しており、特に新館ラウンジからは木装の本館が、よく意識できるよう計画されている。

第三点目は、本館と新館の空間的及び意匠的調和の問題である。アプローチしてくると新館と本館の外観がならんで目に入るが、この二棟は必ずしも同一の施設には見えない。ボリュームと色合いの相似性の他、窓の扱い、外装材、細部デザインなどに明確な連携は感じられないし、と言って対比的な調和がある訳でもない。機能的一体化が成立していることに比べ、外装デザインとしては質は確保しているが、似て否なるものという印象もあり、調和という意図は、やや弱いと言わざるを得ない。あえて言えば、新館客室棟の外装も杉丸太を使用してもよかったのではないかと思考する。
