## 第30回 BELCA賞ロングライフ部門受賞建築物選考評

### 神戸市立博物館

所在地：兵庫県神戸市中央区京町24番地  
竣工年：1935年（1982年改修）  
用途：博物館  
建物所有者：神戸市  
設計者：櫻井小太郎建築事務所（新築）、  
（株）坂倉建築研究所（増改築・震災復旧）、神戸市（改修）  
施工者：（株）竹中工務店  
（新築・増改築・震災復旧）  
維持管理者：神戸市

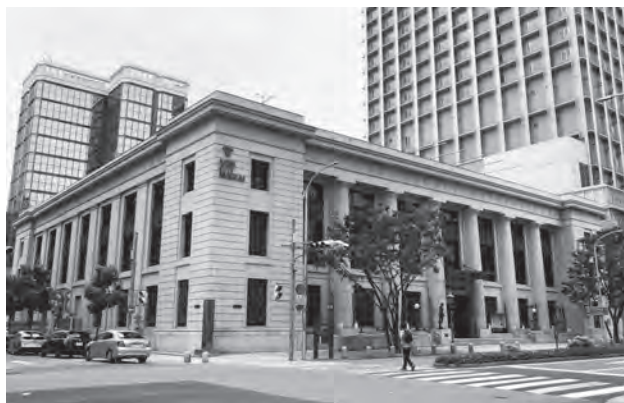
増改築にあたっては、旧館の東側正面に堂々としたドリス様式の6本の半円柱が立ち並ぶ、古典主義様式の銀行建築の外観の保存を前提とし、増築部の外観は、緑青仕上げの銅板を使用したヴォールト屋根や旧館から連続する軒蛇腹、彫りの深い石張りなど重厚な雰囲気をもつまま継承している。32.4m×21.6m、天井高9.3mの大きな二層吹抜けの空間である旧銀行営業室は、展示室につながる大階段が新設されたものの当初のデザインを継承したエントランスホールとなっている。
